# Gemeinschaftshaus Langwasser

## Außendämmung mit „Mehrfachnutzen“

- Gemeinschaftshaus Langwasser
- Gebäude für kulturelle und soziale Zwecke mit Bibliothek
- Baujahr: 1968; NGF 4.225 m<sup>2</sup>
- BDA-Preis

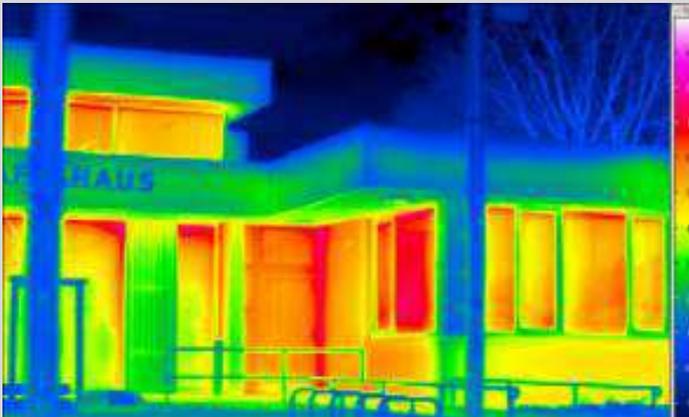
Abb. 1: Gemeinschaftshaus Langwasser - vor Sanierung

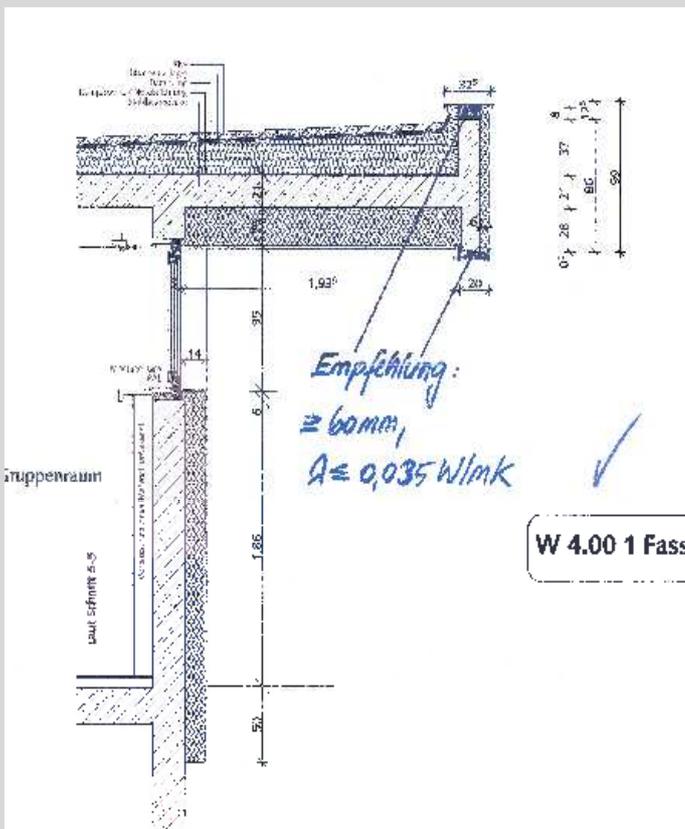
Abb. 4:  
Plan Ausführungsdetail, Zustand nach Sanierung  
(blauhaus Architekten BDA)

Auf alle Bauteile der Fassade sollte ein „schützendes“ Wärmedämmverbundsystem aufgebracht werden, das nur noch eine Einzelschadenssanierung der minderüberdeckten Stähle und der bauseits vorhandenen Schadstellen notwendig machte.

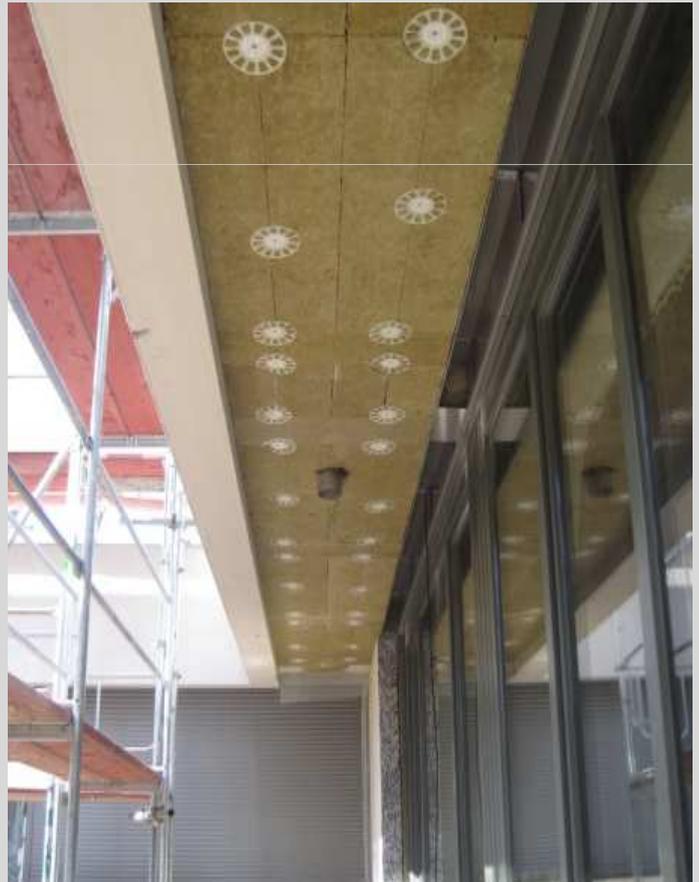
Abb. 5:  
Foto Ausführungsdetail (Zustand nach Sanierung)

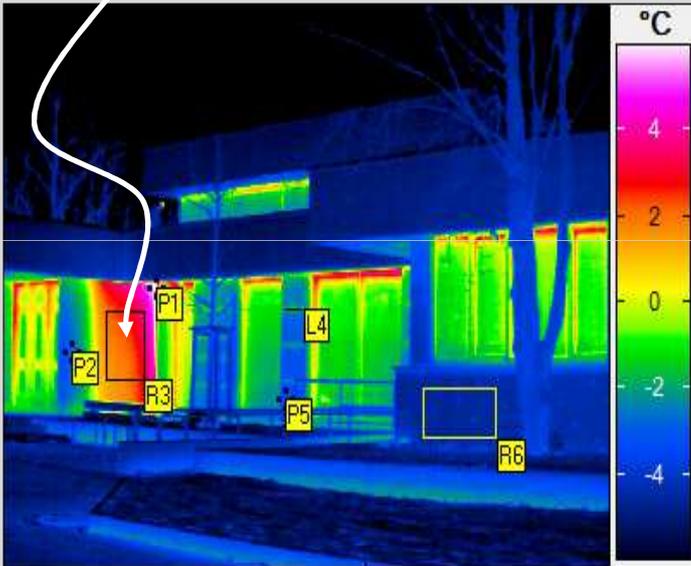
Obwohl die Wärmebrücken innerhalb der Konstruktion planerisch intensiv bearbeitet wurden, existieren nach der Fassaden-sanierung weiterhin einige nicht gedämmte Bereiche, die nun sogar als gravierende **Wärmebrücken** in Erscheinung treten.

Abb.6 : Gemeinschaftshaus Langwasser – Thermographieaufnahme nach Sanierung

Grund dafür ist, dass bei wenigen Stellen des Gebäudes die architekturprägenden Wandscheiben und deren Betonstruktur erkennbar und erlebbar bleiben sollten und deshalb keine Wärmedämmung erhalten haben. Dies ist als Reminiszenz an die Betonarchitektur zu verstehen.

Ein **bewusster Umgang mit Wärmebrücken** erfordert es, die Bauphysik im Blick zu haben, um Tauwasserausfall und das damit verbundene Schadensrisiko zu minimieren. Das Heiz- und Lüftungsverhalten in den betroffenen Raumsituationen ist entsprechend anzupassen. Eine spätere Nachbearbeitung von Wärmebrückensituationen muss möglich sein. Im Fall der in der Thermographie dargestellten Wandscheibe wäre eine Wärmedämmung auf der Innenseite zu einem späteren Zeitpunkt noch möglich.
