*Bild 1: Klein-BHKW und Gas-Brennwert-Heizung,
Betriebsgebäude Tiefbauamt, Nürnberg, Donaustr. 90*

Ganzheitliche Sanierung mit Energieeinspar-Contracting

Herausgeber: Hochbauamt der Stadt Nürnberg

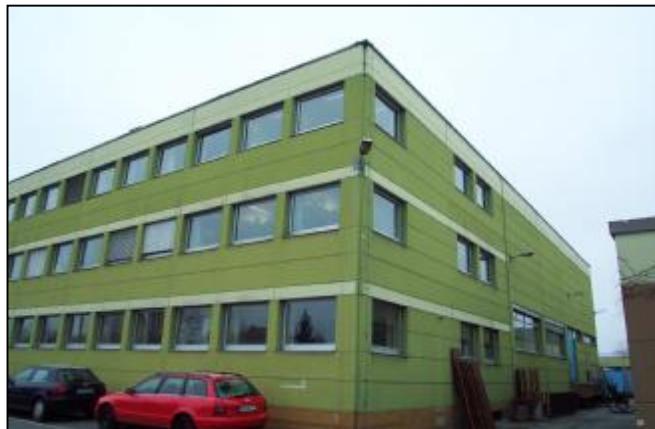
Beim Verwaltungsgebäude handelt es sich um einen Stahlbetonskelettbau mit einer ebenfalls aus Beton bestehenden Fassadenplatten-Verkleidung. Die Fenster bestanden aus Isolierverglasung mit relativ breiten und thermisch nicht getrennten Aluminium-Rahmen. Das Flachdach ist gering gedämmmt.

Bild 2: Fassade vor der Sanierung

Im Ergebnis der Thermografieuntersuchung wurden beim Verwaltungsgebäude der Austausch sämtlicher Fenster sowie das Anbringen eines Wärmedämmverbundsystems für die Fassaden vorgeschlagen.

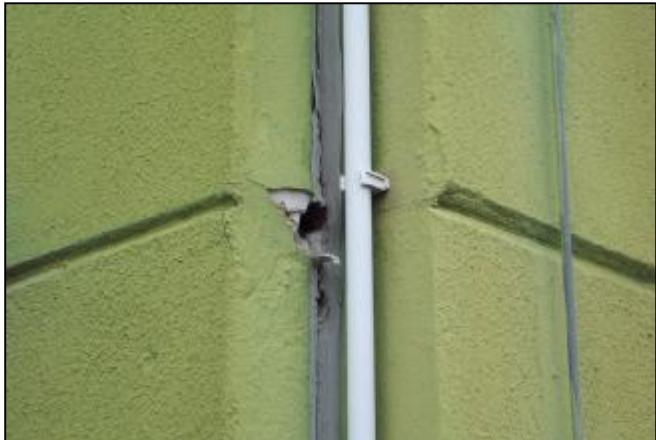
Bild 3: sanierungsbedürftige Fassade

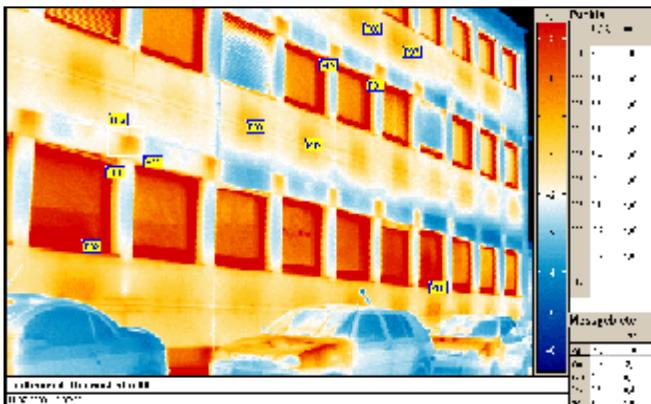
Bild 4: Thermografie der Süd-Fassade vor der Sanierung

Der Wärmeschutzstandard der Gebäudehülle entsprach weitestgehend dem Baustandard der Entstehungszeit des Bauwerkes, wobei der Baukörper sich nicht durch gleichmäßige Wärmeverluste auf einem bestimmten Niveau auszeichnete, sondern es punktuell relativ auffällige Bereiche gab.

Insgesamt war der wärmeschutztechnische Zustand der Gebäudehülle als sehr schlecht zu bewerten. Folgende Bereiche stellten dabei die größten Problemzonen dar:

- Alu-Rahmen der Fenster (nicht thermisch getrennt) mit relativ breiten Blendrahmen und damit anteilig auch sehr großen Wärmeverlusten,
- Brüstungsbereiche, in denen Heizkörper angeordnet sind (dabei ist außen gut zu sehen, welche Heizkörper besonders warm bzw. welche Heizkörper teilweise zgedreht sind),
- Bereiche der vertikalen Plattenfugen, insbes. im Sturzbereich der Fenster,
- Sockelbereich,
- Bereiche der waagerechten Fugen im Dachanschlussbereich.

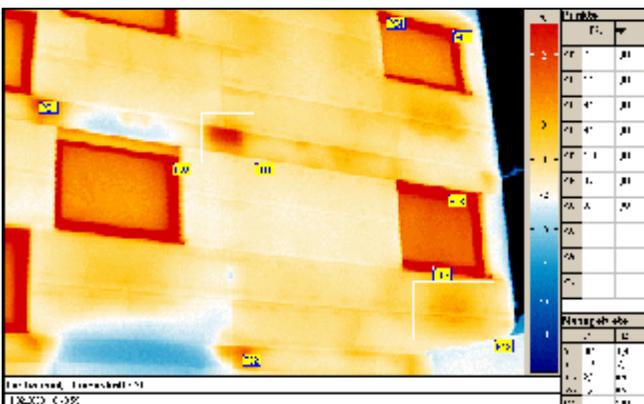
Bild 5: Thermografie der Westfassade vor der Sanierung

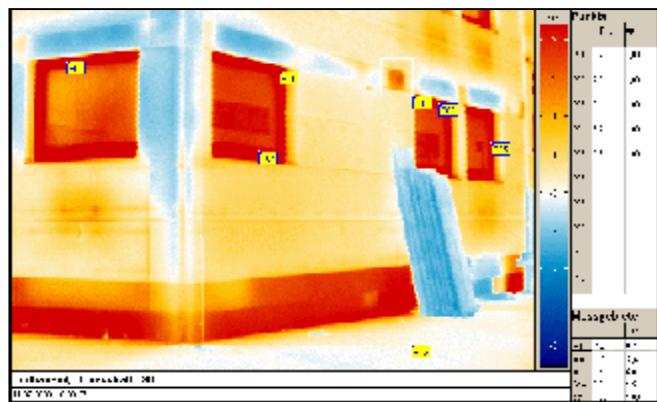
Bild 6: Thermografie Sockel vor der Sanierung

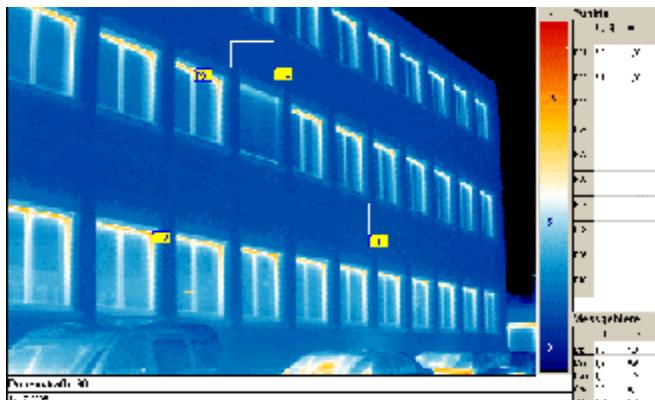
Bild 8: Thermografie der Süd-Fassade nach der Sanierung

Die opaken Fassadenbereiche zeigen flächig einen sehr guten Wärmeschutz. Die Fensterrahmen sowie auch der Sockelbereich sind unauffällig.

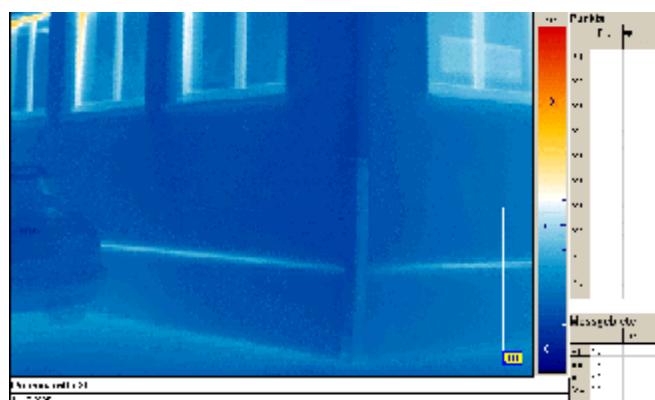
Bild 9: Thermografie Sockelbereich Ecke Süd-Ost-Fassade nach der Sanierung

Vorbildlich geplant und ausgeführt sind die Anschlussdetails an die Fenster.

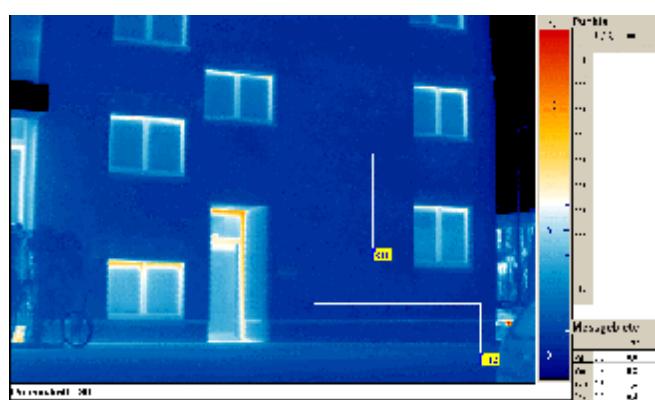
Bild 10: Thermografie der West-Fassade nach der Sanierung
