Vakuum-Isolations- Paneelen (VIP) im Praxistest

- à effiziente und platzsparende Wärmedämmung
- à gute Eignung für die nachträgliche Dämmung von Böden im Bestand

Vakuum-Isolations-Paneele (VIP) sind eine Innovation im Dämmstoffsektor. Bei nachträglichen Wärmedämmungen von Böden, insbesondere beim Einbau von Fußbodenheizungen, sind sie sehr effizient. An zwei Objekten wurden die neuen Dämmstoffe mit Erfolg getestet. Hinweise und Empfehlungen für diesen Einsatzfall wurden beschrieben.

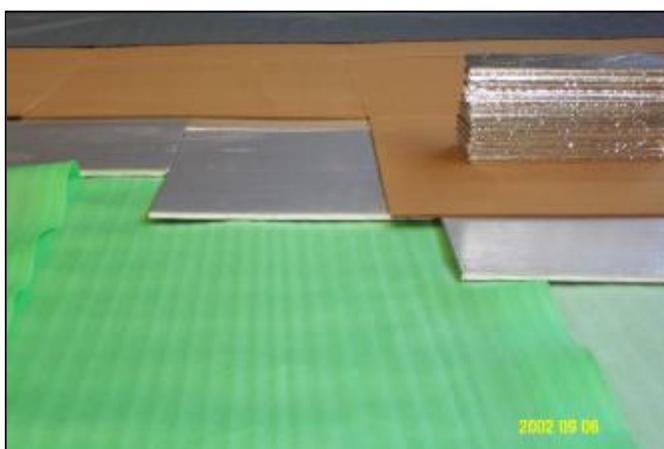
Bild 4: Fußbodenaufbau in der Turnhalle

Der neue Fußbodenaufbau hat folgenden Aufbau (U-Wert 0,30 W/(m²K)):

- neue Feuchtigkeitsabdichtung auf Bodenplatte,
- PE-Schaumfolie (3 mm) zum Ausgleich von Unebenheiten,
- VIP Dicke 15 mm,
- Fugen und Anschlussbereiche an Bauteile mit belastbarer Dämmsschüttung (Europerl, Estroperl),
- Abdecken der VIP-Platten mit Holzweichfaserdämmplatten 8 mm dick (Fasoperl),
- PE-Folie,
- Estrich,
- Fußbodenheizung und Sportboden.

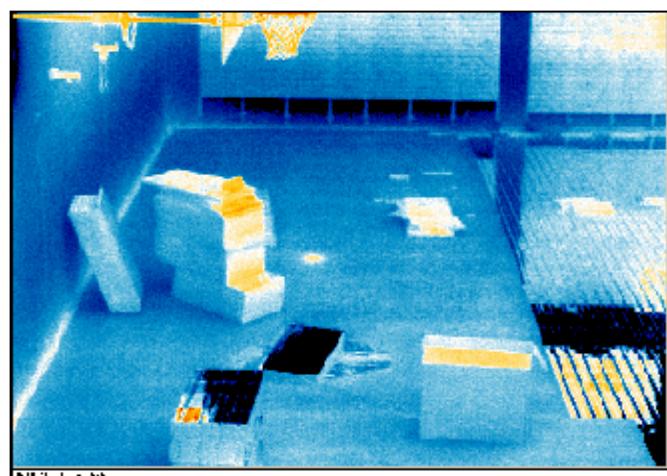
Mittels Thermografieaufnahmen wurde die Wirksamkeit der verlegten VIP-Platten untersucht. Speziell wurde nach dem Einbringen des Zementestrichs nach beschädigten, also belüfteten Platten, sowie Fugen gesucht. Das Ergebnis ist für den Bereich, der noch sichtbar war (weil noch nicht mit den Verlegelatten der Fußbodenheizung belegt) ist äußerst zufriedenstellend. Es wurden keine Fehlstellen in der Wärmedämmung gefunden.

Bild 6: Thermografieaufnahme Turnhallenboden

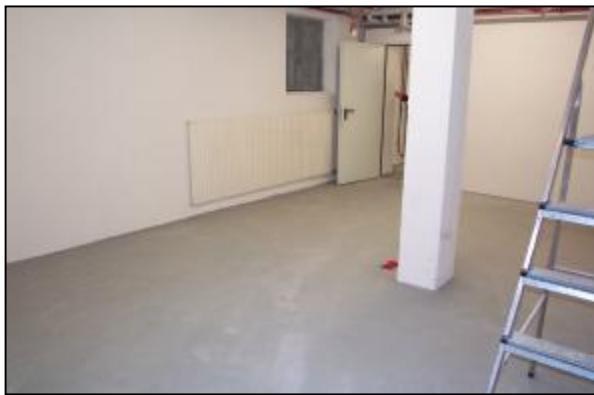
Der Kellerbereich des ehemaligen Badehauses und jetzigen Stadtteiltreffs für Kinder und Jugendliche zeigte in verschiedenen Bereichen Schimmelpilzbefall. Als Ursache wurde aufsteigende Feuchte ermittelt. Eine Generalsanierung mit umfangreichen horizontalen und vertikalen Abdichtungsmaßnahmen, einschließlich neuer Boden- aufbauten, wurde erforderlich. Für die zu beheizenden Räume war Wärmedämmung zu integrieren, wobei die verfügbaren Höhen wiederum nicht für konventionelle Dämmung ausreichten.

Bild 7: Kellerraum

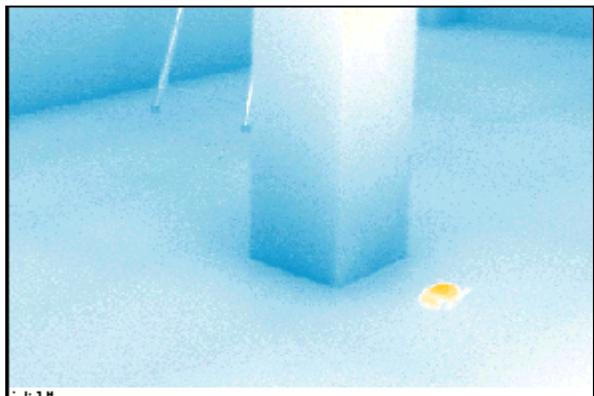
Bild 8: Thermografie Kellerboden (Estrich 5 cm)

Die Thermografieaufnahmen zeigen, dass die wärmeschutztechnischen Sanierungsmaßnahmen sehr effektiv gewesen sind. Die Fußbodenbereiche, die mit der hochwirksamen Wärmedämmung, den Vakuum-Isolations-Paneelen (VIP) versehen wurden, zeigen relativ hohe Oberflächentemperaturen und eine gleichmäßige Temperaturverteilung. In den Räumen, wo die Dicke des Zementestrichs lediglich 3 cm (statt sonst 5 cm) beträgt, sind die Fugen zwischen den Dämmplatten erkennbar. Der gemessene Temperaturunterschied zwischen Dämmplatten und Fugen ist allerdings vernachlässigbar gering.

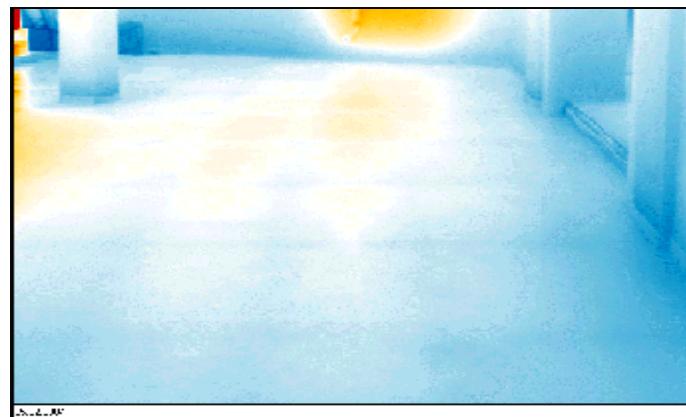
Bild 9: Thermografie Kellerboden (Estrich 3 cm)

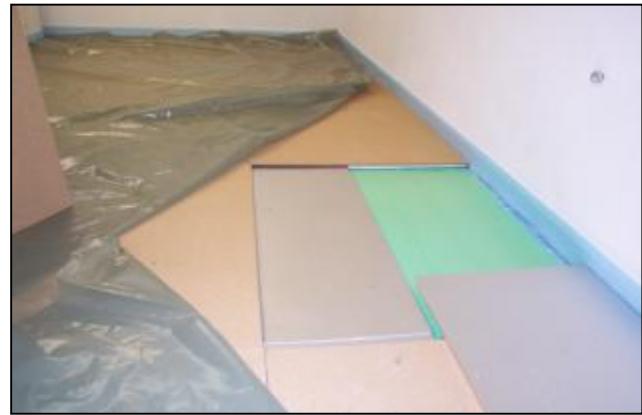
Bild 11: Fußbodenaufbau im Keller Maxfeldstraße

Der neue Fußbodenaufbau hat folgender Aufbau (U-Wert 0,35 W/(m²K)):

- neue Feuchtigkeitsabdichtung auf Bodenplatte,
- PE-Schaumfolie (3 mm) zum Ausgleich von Unebenheiten,
- VIP Dicke 15 mm,
- Fugen und Anschlussbereiche an Bauteile mit belastbarer Dämmeschüttung (Europperl, Estropperl),
- Abdecken der VIP-Platten mit Holzweichfaserdämmplatten 8 mm dick (Fasoperl),
- PE-Folie,
- Estrich (3 bzw. 5 cm) und Bodenbelag.
