WÄRMESCHUTZ KONTRA DENKMALSCHUTZ ODER WIE ES AUCH ANDERS GEHEN KANN

Das Beispiel einer Pfosten-Riegel-Fassade an einer Schule

Signa-Gymnasium, Nürnberg, Gibitzenhofstraße 135
Bauzeit: Oktober 2004 bis April 2005

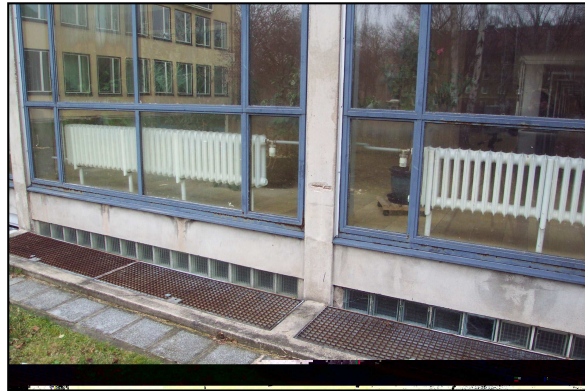
Bild 5:
Detail der
Fassade
vor der
Sanierung

- Stahlprofile: verrostet, filigran und mit Profilierung außen, Alu-Glashalteleisten innen, ursprüngliche Farbgestaltung durch mehrere Farbschichten schwer feststellbar.

- Fensterflügel: nicht mehr öffnbar bzw. undicht, filigrane Konstruktion, Blendrahmen durch verdeckte Konstruktion nicht sichtbar, keine Absturzsicherungen.

- Stahlbetonstützen: freiliegende Bewehrungstähe außen, Oberflächenbeschädigungen, Feuchteschäden.
- Sockel: abgeplatzter Putz, Feuchteschäden.
- Einscheibenverglasung: stumpf und beschlagen.

Der komplette Austausch der Fassadenelemente sowie geeignete Lösungen für den winterlichen und sommerlichen Wärmeschutz waren erforderlich und dabei die Auflagen der Unteren Denkmalschutzbehörde umzusetzen. Die Unterteilung der Fassadenelemente mit Festverglasungen und Fensterflügeln wurde in gleicher Weise übernommen. Als Tragsystem wurde eine Pfosten-Riegel-Konstruktion aus Aluminium gewählt, die schmale Ansichtsbreiten und die gewünschte Profilierung außen erwarten ließ sowie die statischen Erfordernisse erfüllen konnte. Um die Fensterflügel in ihren Ansichtsbreiten außen annähernd wieder in der ursprünglichen Form gestalten zu können, war eine Spezialkonstruktion von Senk-Klappflügeln erforderlich.

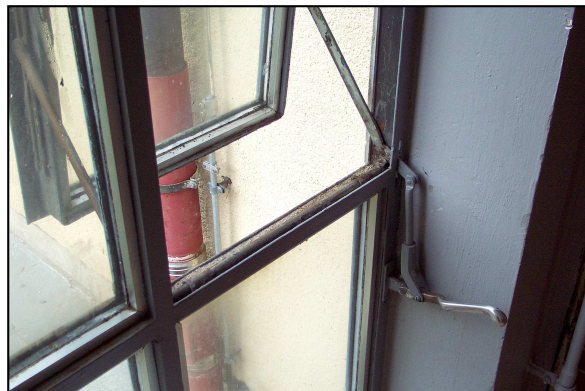
Bild 6:
Detail
innen
vor der
Sanierung

- Heizkörper: Gussradiatoren ohne Abschirmung vor der Einscheibenverglasung, Vorlauftemperatur etwa 70°C.

Da die Heizkörper wegen des zu großen Aufwandes nicht ausgetauscht werden sollten, musste die Fassadenebene wegen der statisch erforderlichen größeren Bautiefe um 6 cm nach außen versetzt werden. Dies bot die Möglichkeit, Wärmedämmung mit 5 cm Dicke für alle massiven Bauteile zu planen. Der sommerliche Wärmeschutz sollte durch Jalousien im Scheibenzwischenraum realisiert werden.

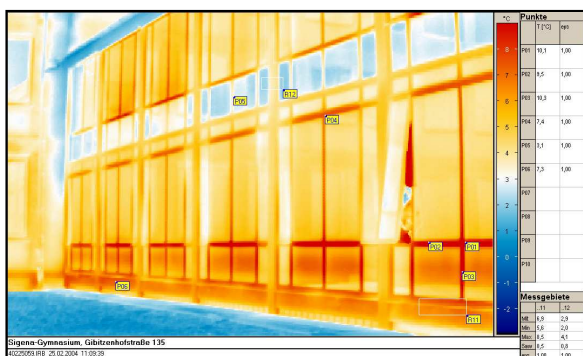
Bild 13:
Wärme-
bild der
Fassade
vor der
Sanierung

Die nach Abschluss der Baumaßnahmen durchgeführte Thermografieuntersuchung bescheinigt dem sanierten Fassadenabschnitt einen ausgezeichneten Wärmeschutzstandard: Die massiven Bauteile weisen sehr gute Wärmedämmwirkungen auf. Wärmebrücken oder Auffälligkeiten bei den Anschlüssen wurden nicht festgestellt. Im Vergleich dazu belegt die Aufnahme vor der Sanierung den schlechten Zustand und lässt die ursprünglichen Schwachstellen deutlich erkennen.

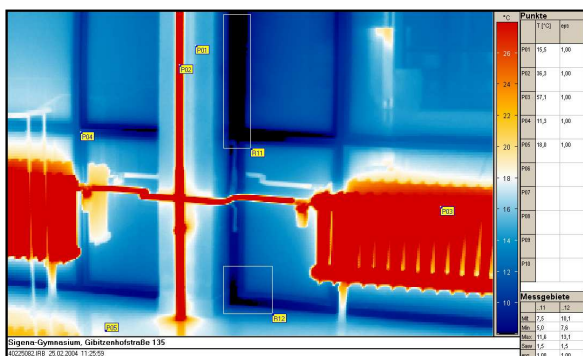
Bild 15:
Wärme-
bild innen
vor der
Sanierung

Auch im Innenbereich belegen die Aufnahmen den guten Wärmeschutzstandard. Die Stahlbetonstützen zeigen im Vergleich zu den Aufnahmen vor der Sanierung komfortable Innenoberflächentemperaturen.
