Projekt Nürnberg Südbahnhof  
Zusammenfassendes Gutachten Sanierungen  
und Handlungsempfehlungen  
Areal Nürnberg Südbahnhof  
IBB 12 000 099

Interne Projektnummer: 13736

München,  
Dezember 2013

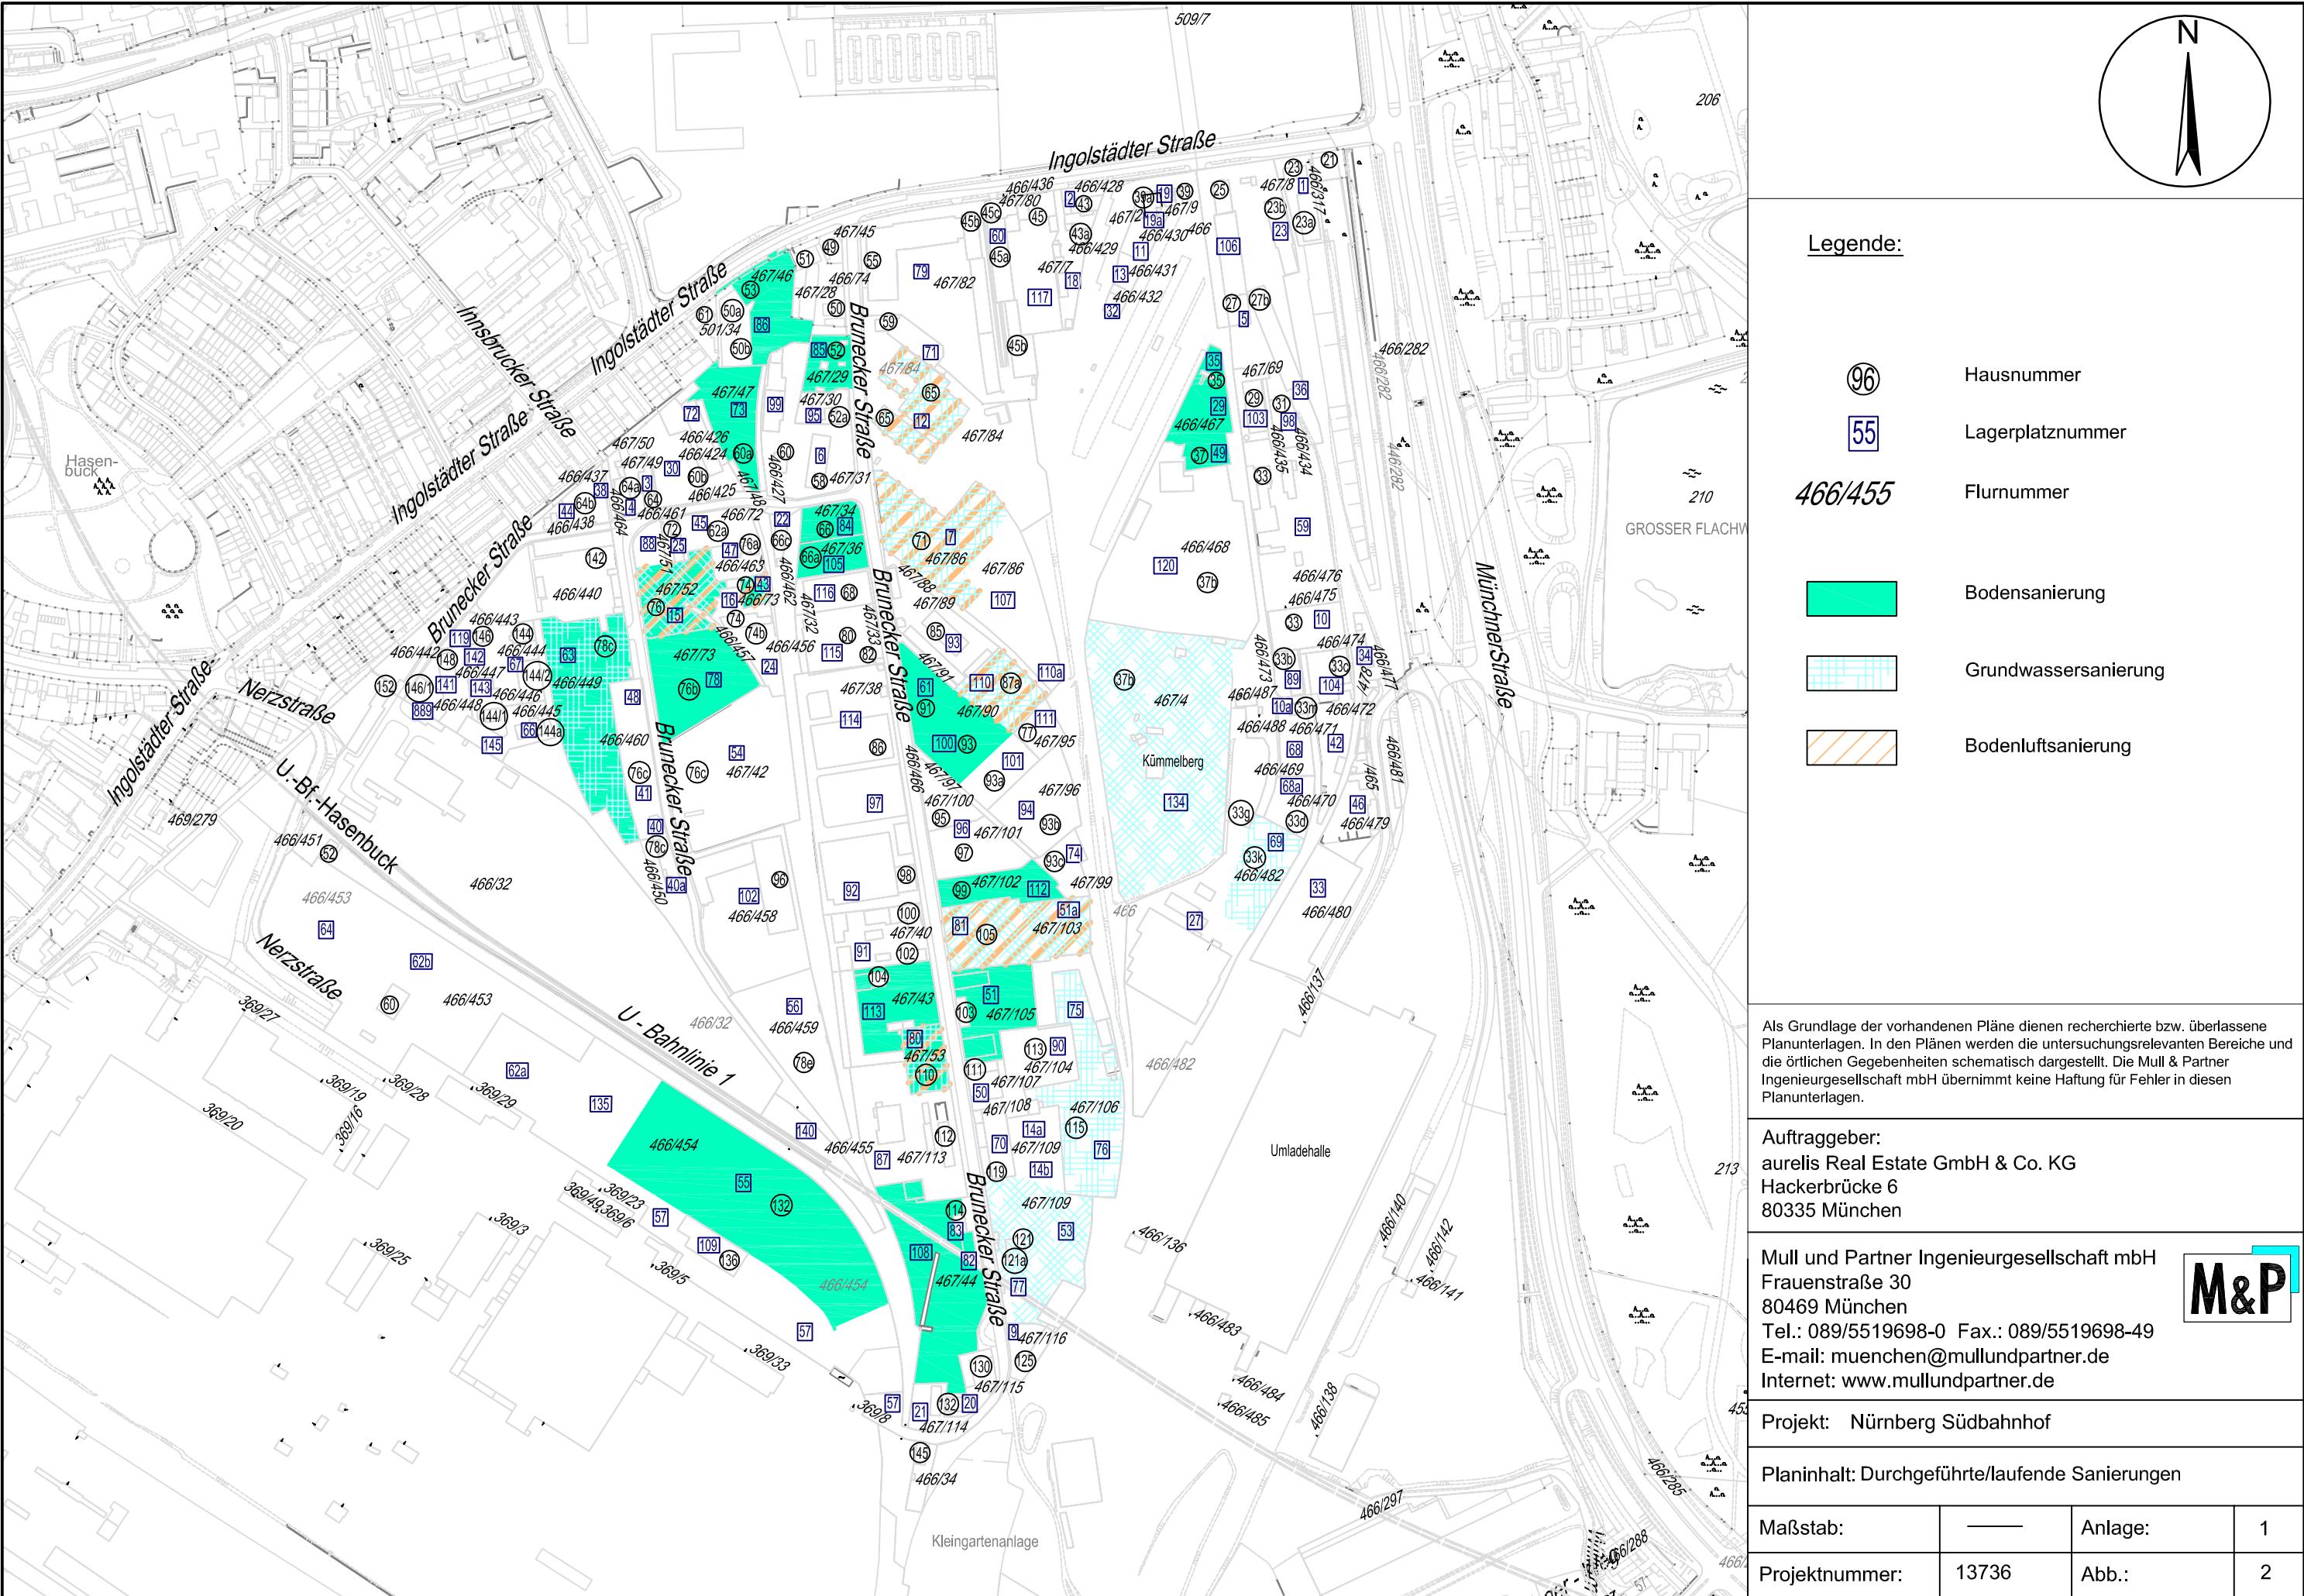
Auf zahlreichen Flächen des Areals Nürnberg Südbahnhof wurden bereits Boden-, Bodenluft- und Grundwassersanierungen durchgeführt. Die Flächen sind im Lageplan der Anlage 1, Abbildung 2 dargestellt.

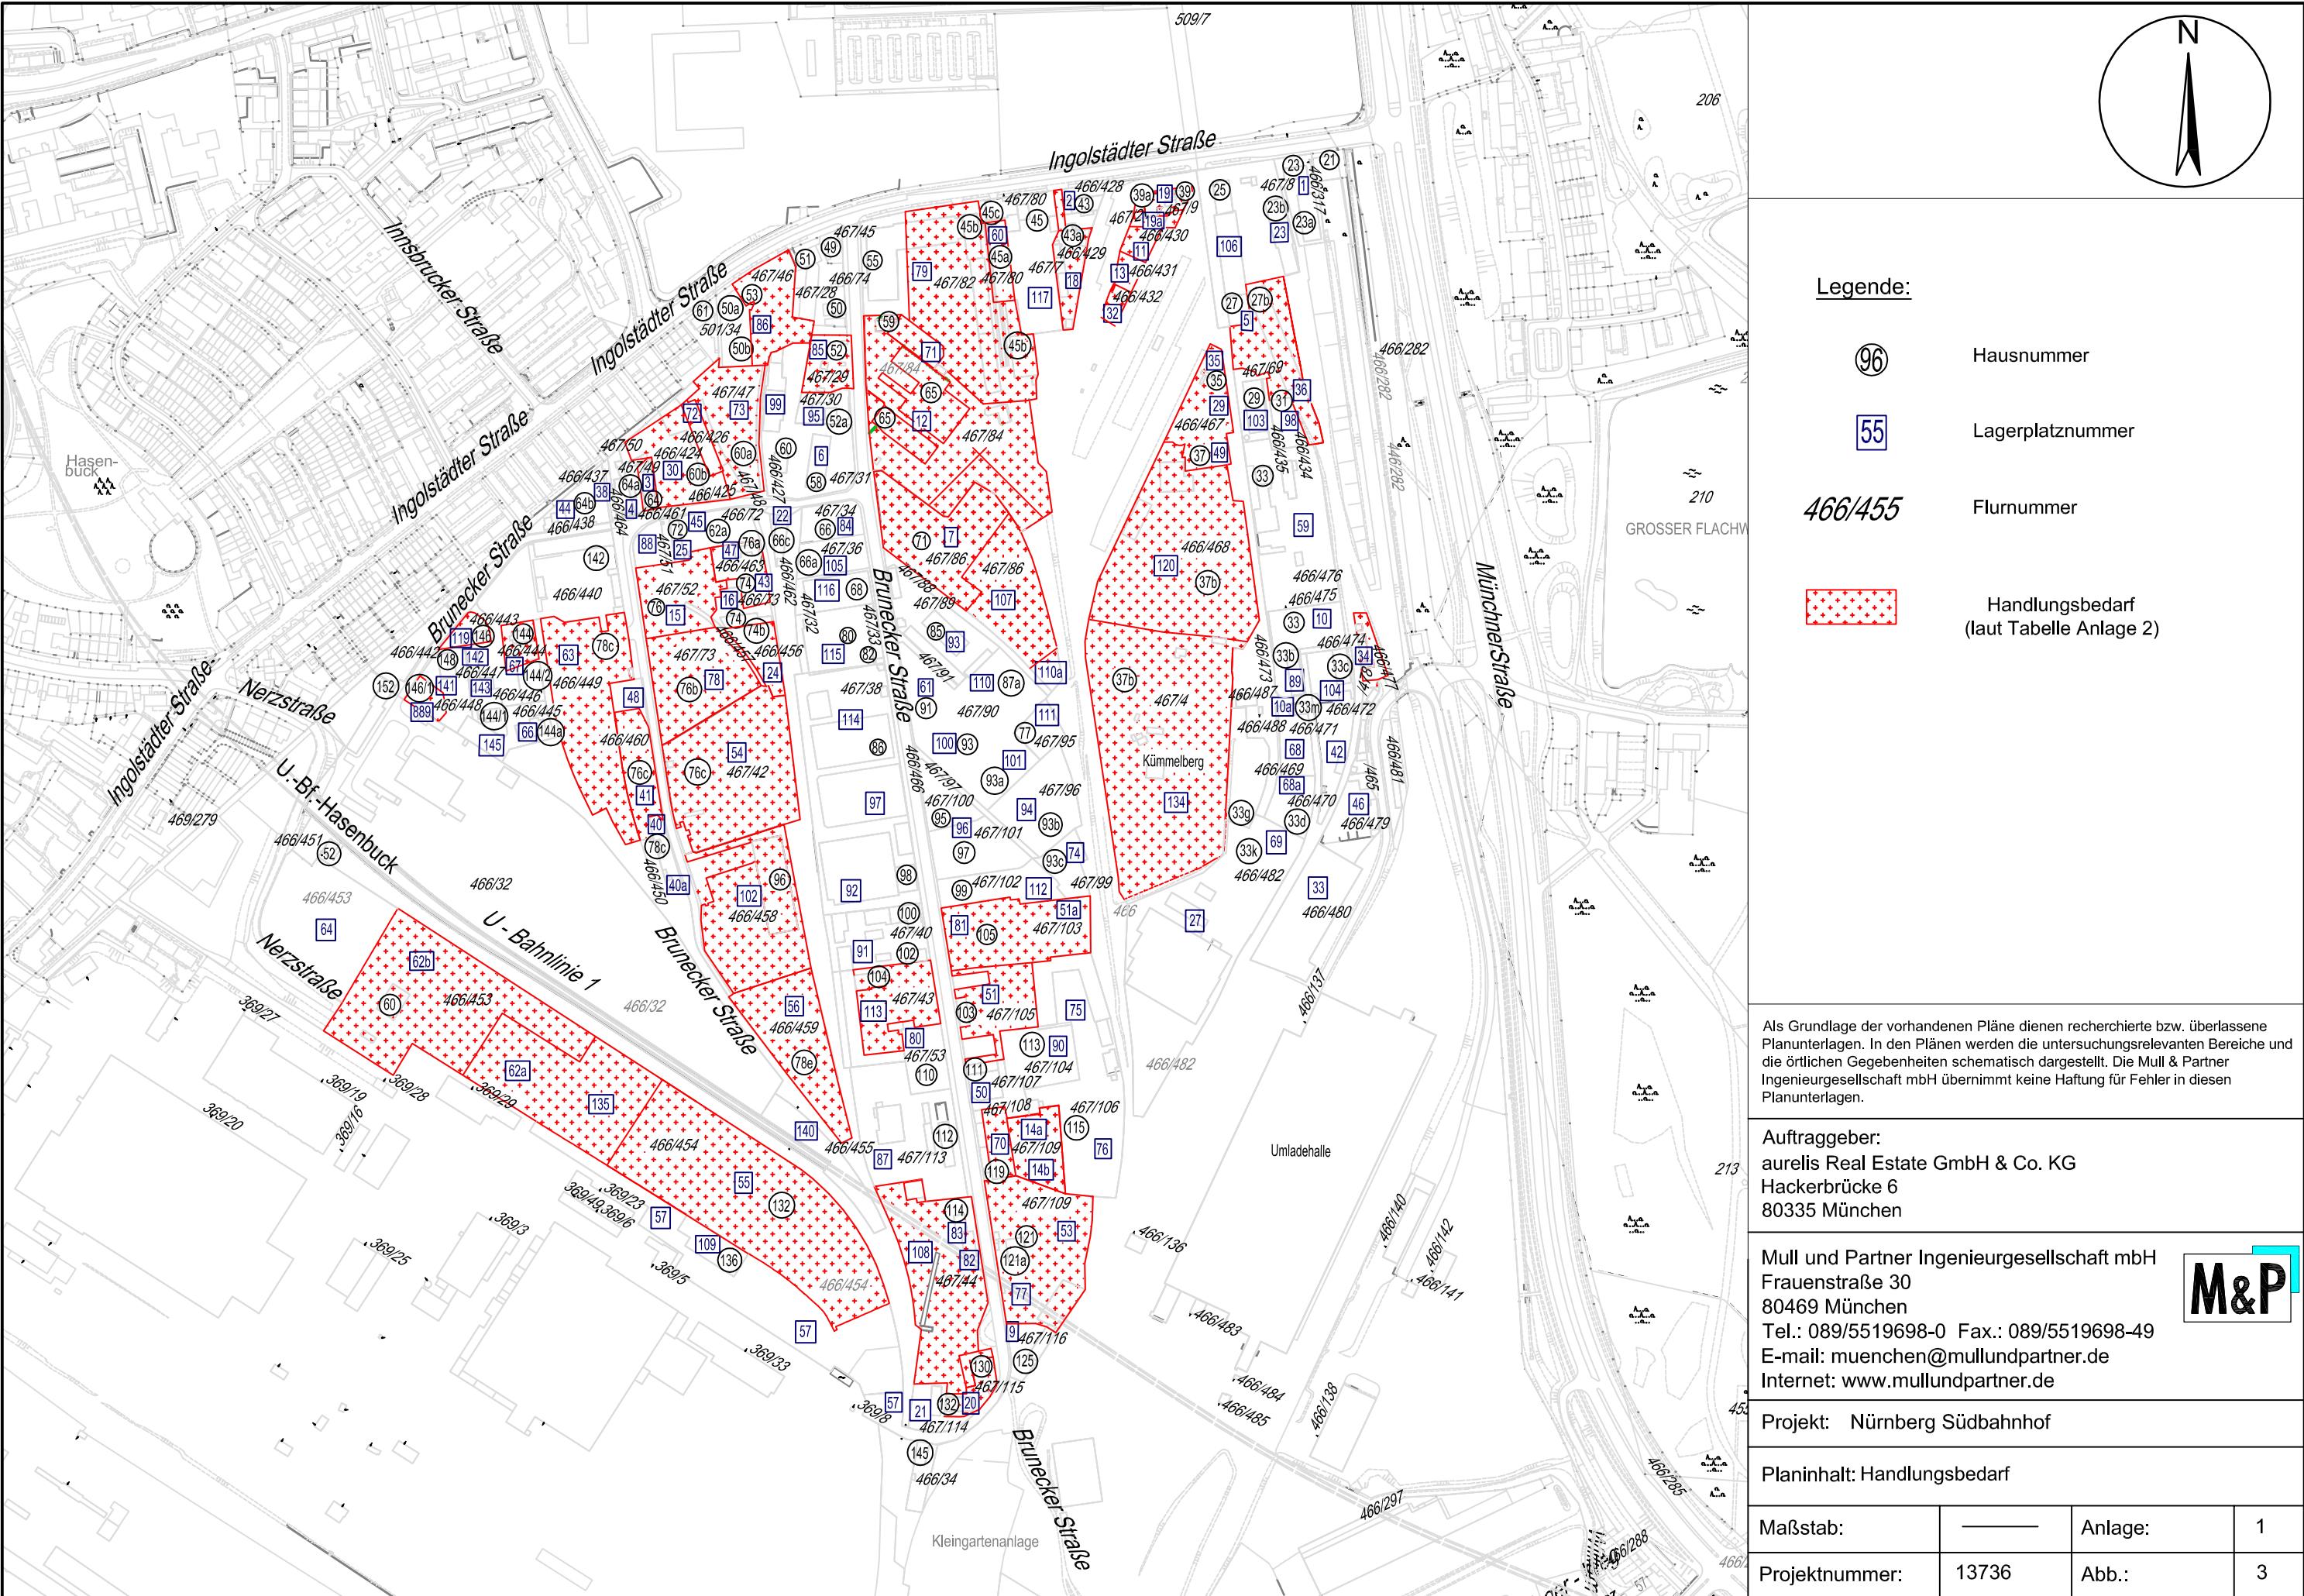
Bei einigen Flächen besteht trotz durchgeführten Sanierungen noch Handlungsbedarf in Form von Abstimmung mit Behörden, Bodenaustausch bei Entsiegelung/Umnutzung etc. (siehe Anlage 2, Tabelle 1 und Anlage 1, Abbildung 3).

Bei weiteren Flächen wurden Boden-, Bodenluft-, und Grundwasseruntersuchungen durchgeführt. Die ausführenden Ingenieurbüros gaben Handlungsempfehlungen aus, die in der Übersichtstabelle in Anlage 2 und im Lageplan Anlage 1, Abbildung 3 dargestellt sind.

Im Bereich der geplanten Zwischennutzung gibt es für Teilbereiche Handlungsempfehlungen, in anderen Teilbereichen liegen Bodenuntersuchungen vor, bei denen keine Gefährdung von Schutzgütern abgeleitet wurde. Die Ergebnisse sind zusammenfassend in der Tabelle 2 und zusätzlich anschaulich in der Abbildung 3 dargestellt.

Ein Handlungsbedarf lässt sich immer nur im Zusammenhang mit einer Umnutzung der Flächen ableiten. Hierbei werden verschieden Forderungen von Gutachtern und Ämtern angegeben (Anlage 2):

- Sanierungsbedarf bei Entsiegelung der Flächen/Umnutzung
- Abstimmung mit Ämtern über die Vorgehensweise bei Umnutzung
- Auskoffern des belasteten Materials mit gutachterlicher Begleitung

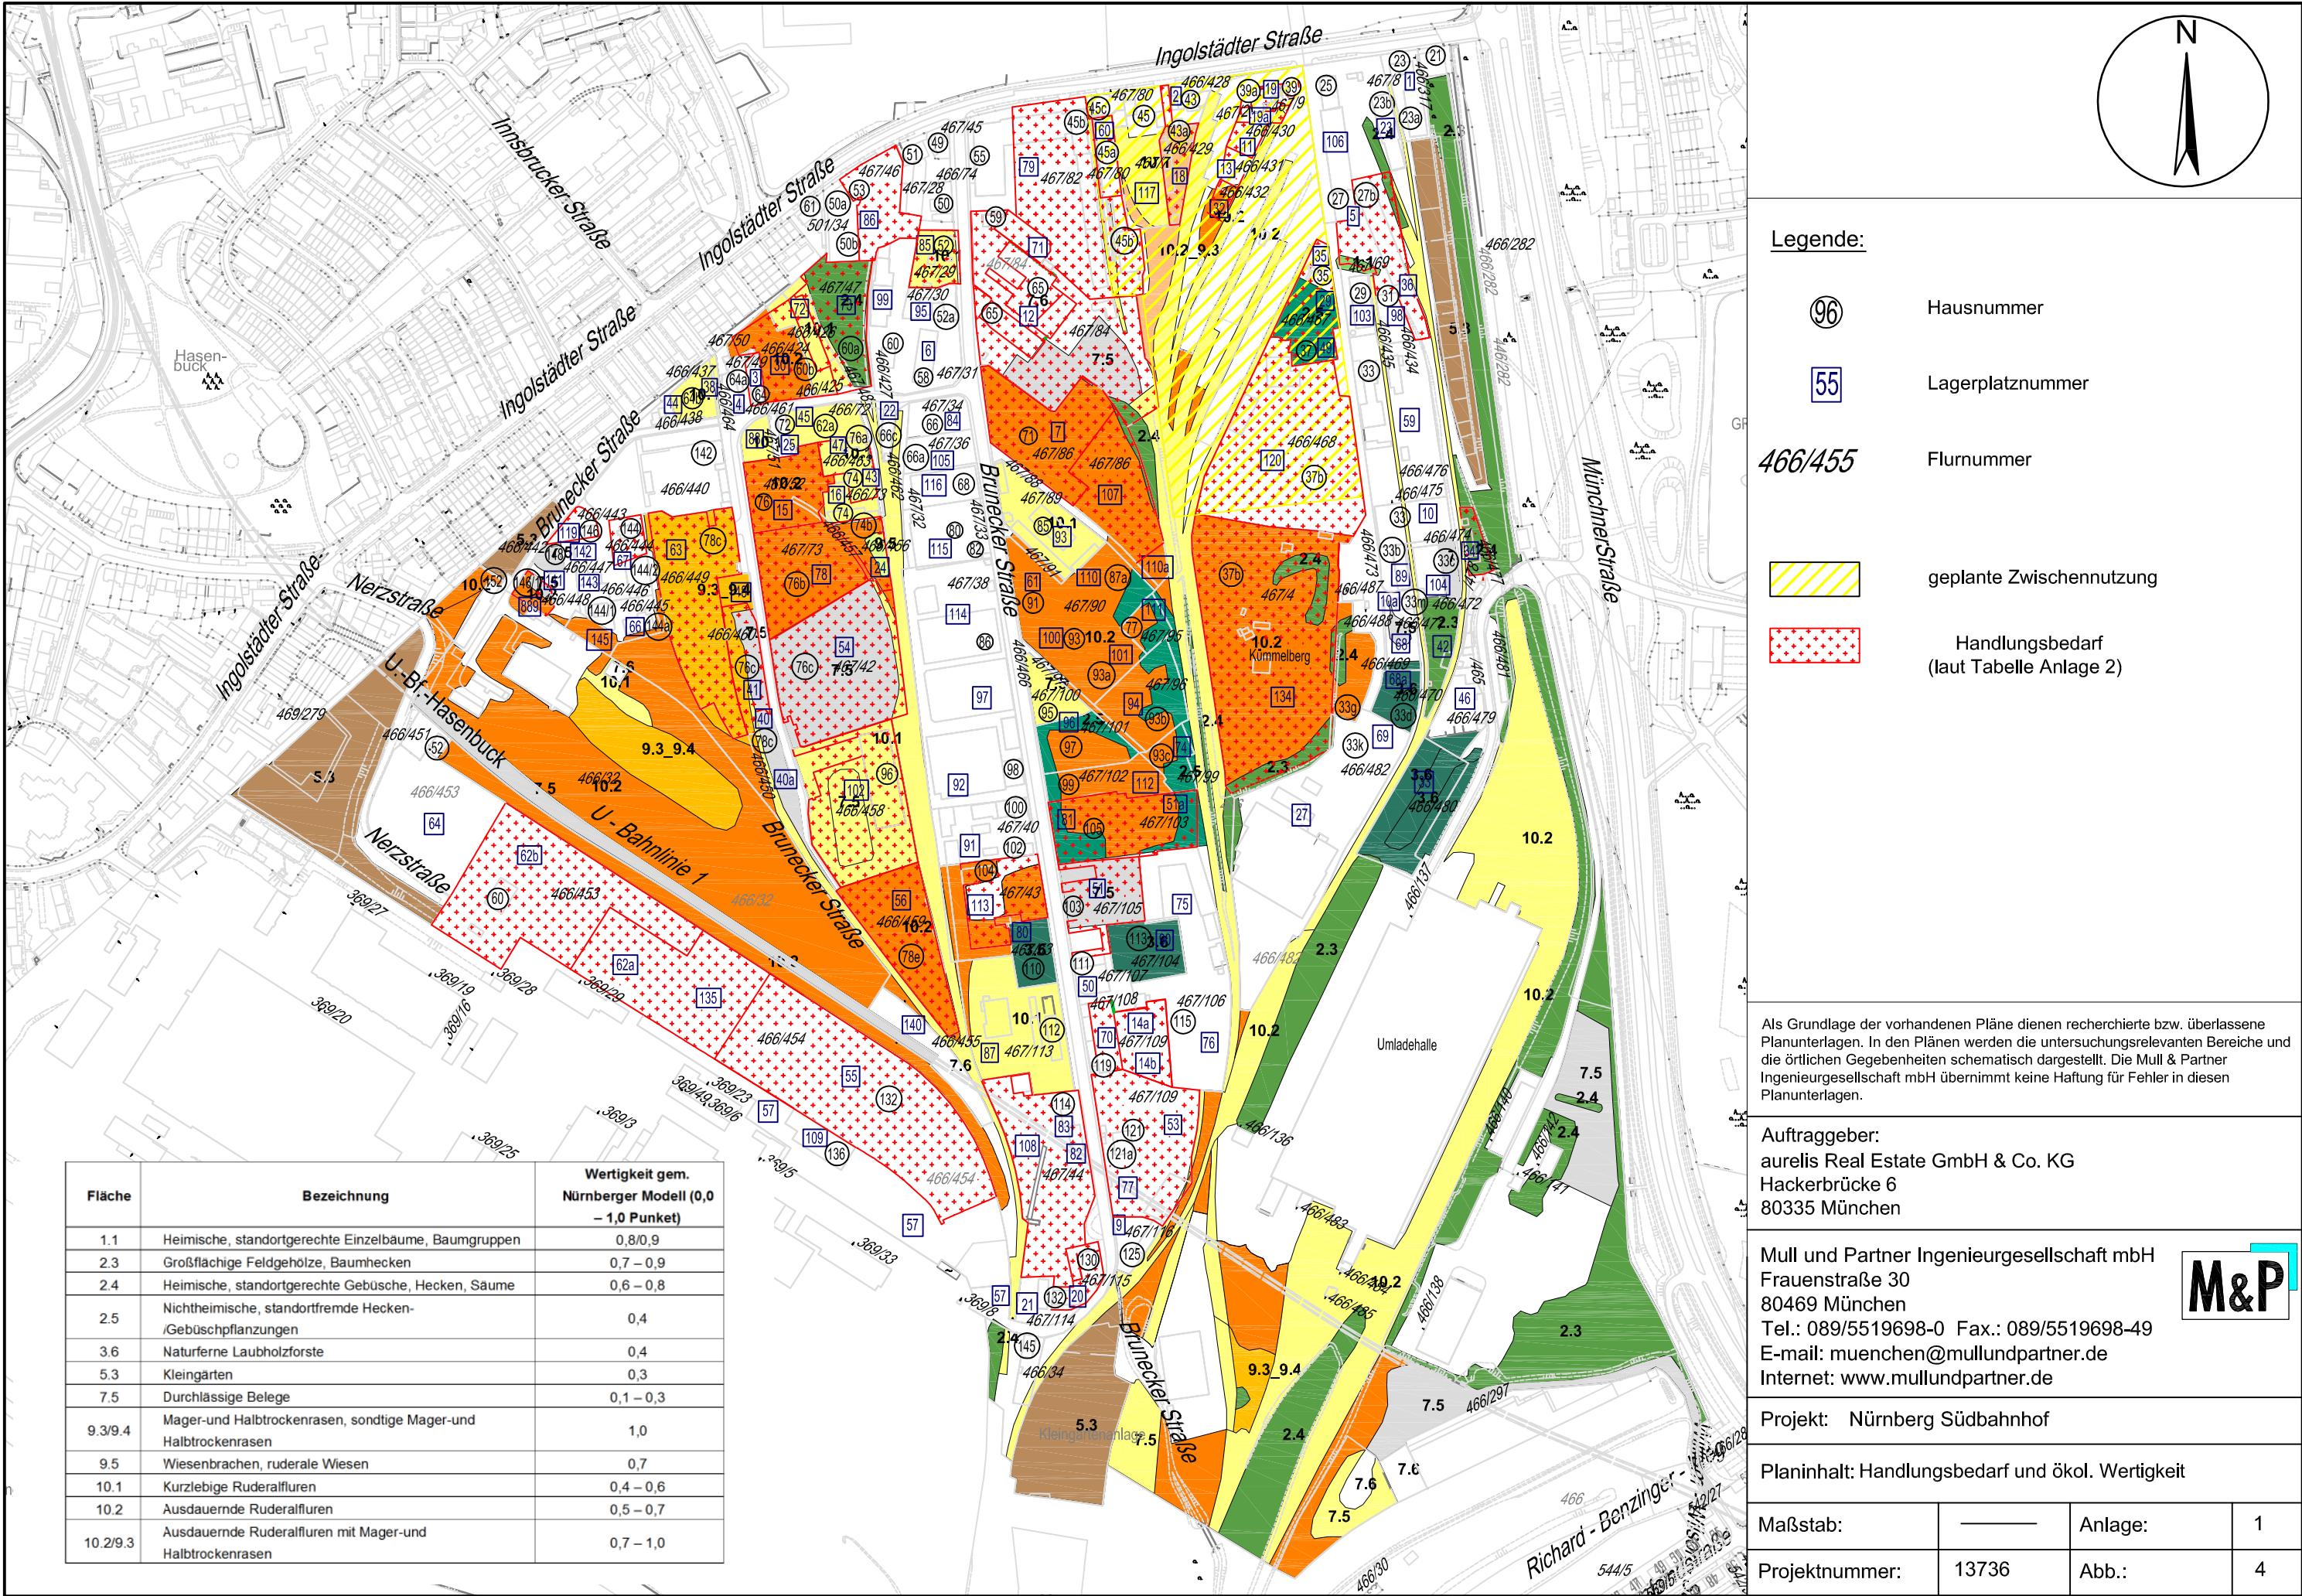
In einem weiteren Schritt wurden die vom Büro WGF Landschaft zur Verfügung gestellten Pläne zur ökologische Wertigkeit der Flächen mit den Flächen mit Sanierungsbedarf überschnitten (siehe Anlage 1, Abbildung 4).

Hierbei ergibt sich in weiten Teilen von Hochwertigen Flächen ein Handlungsbedarf im Falle von Bodeneingriffen/Umnutzungen.
