GENERALSANIERUNG EINES BAUDENKMALS ZUM NIEDRIGENERGIEHAUS

→ **Das Beispiel einer
Kindertagesstätte**

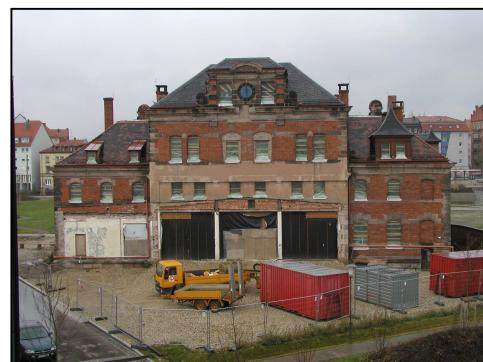
Bei dem Gebäude handelt es sich um einen Massivbau mit Sichtziegelmauerwerk und Sandsteinelementen. Das relativ flache, gegliederte Dach zeigte teilweise noch die historische Schieferdeckung. Nach dem Abbruch des Verwaltungsbaus im Jahr 2000 wurde der Baukörper notdürftig gesichert und war den Einflüssen der Witterung und Vandalismus ausgesetzt. Im Rahmen einer Altlastenerkundung durch das Chemische Untersuchungsamt der Stadt Nürnberg wurden Belastungen verschiedener Bauteile, wie Fenster, Putzflächen, Innentüren, Isolierungen in Kühlzellen, mit PCP, PAK und Asbestfasern festgestellt.

Bild 2: Gasthaus- und Verwaltungsgebäude vor der Sanierung (Südfassade)

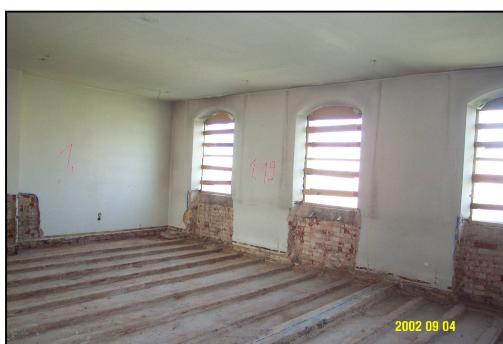
Bild 3: Raum im 1. Obergeschoss während der Schadstoffsanierung

Als erste Maßnahme wurde im ersten Halbjahr 2002 der Abbruch und Ausbau der schadstoffbelasteten Bauteile vorgenommen und das Gebäude in den Rohbauzustand versetzt.

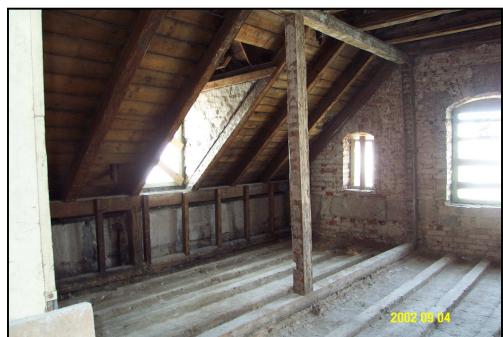
Bild 4: Raum im Dachgeschoss während der Schadstoffsanierung

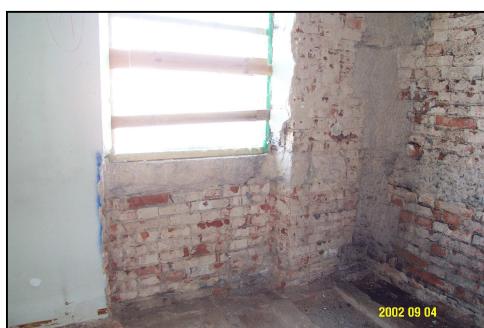
Bild 6: Außenwandecke und Fensterbereich Erdgeschoss während der Sanierung

- die Giebel- und Drempelwände im Dachgeschoss, weil dort die geringsten Wandstärken vorhanden waren und eine Holzkonstruktion einzubinden war,
- die Außenwandecken, weil sie gemischt aus Ziegel und Sandstein bestehen,
- die Fenster- und Türleibungen sowie einbindende Decken, weil sie klassische Wärmebrückebereiche darstellen.

- Dämmung der Außenwandflächen (5 cm) sowie der Fenster- und Türleibungen (2 cm) mit mineralischem Wärmedämmputz innen (das Produkt Klimasan ist ein diffusionsoffener, kapillaraktiver Innendämmputz),
- Flankendämmung der einbindenden Decken mit Dämmputz (etwa 1 m),

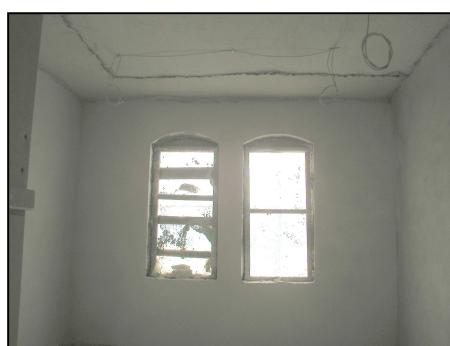
Bild 9: Flankendämmung an der Decke

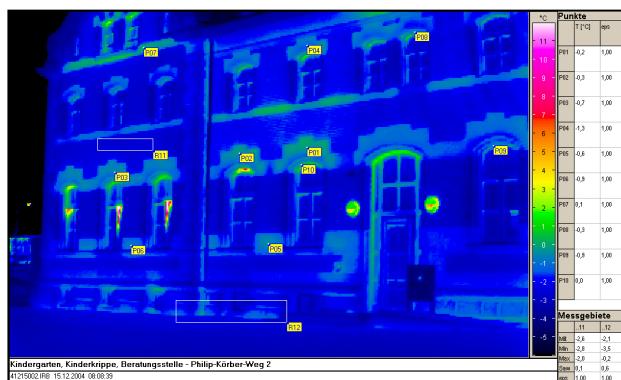
Bild 11: Wärmebild der Nordfassade Altbau nach Sanierung

Die nach Abschluss der Baumaßnahmen durchgeführte Thermografieuntersuchung bescheinigt dem Gebäude einen ausgezeichneten Wärmeschutzstandard: Die Außenwandflächen des Sichtziegelmauerwerks weisen gute Wärmedämmwirkungen auf. Wärmebrücken oder Auffälligkeiten bei den Sockel- und Dachanschlussbereichen sowie den Fenster- und Türleibungen wurden nicht festgestellt. Die Dach- und Gaubenflächen sind vollkommen unauffällig. Auch der Anbau zeigt sehr gute Wärmedämmwirkungen. Es waren keine Auffälligkeiten feststellbar.

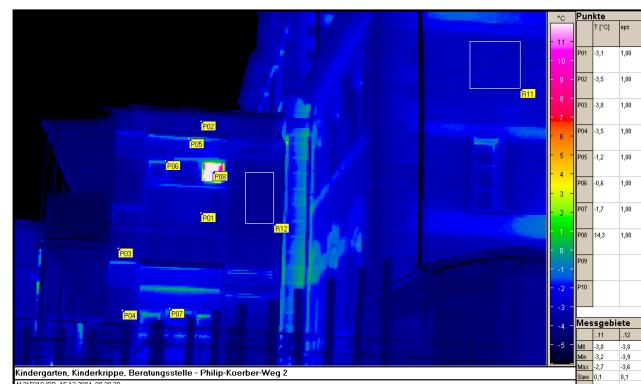
Bild 12: Wärmebild der Ostfassade Alt- und Anbau nach Sanierung
