Sanierung einer Kindertagesstätte

- **guter Wärmeschutz**
- **hydraulischer Abgleich**
- **Heizungsoptimierung**

Kindertagesstätte Adam-Klein-Straße 37a

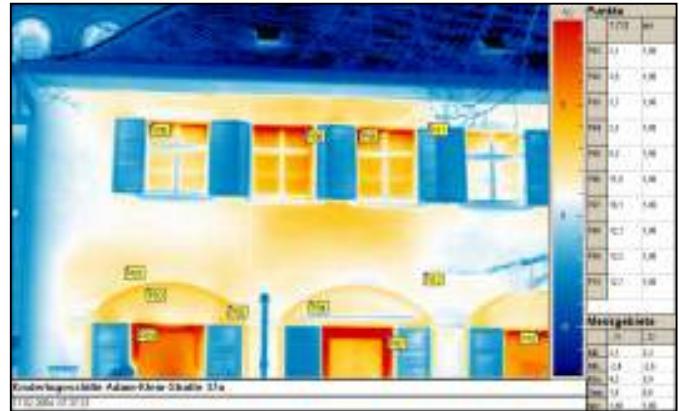
Das Bild 2 verdeutlicht die Ergebnisse: Der wärmeschutztechnische Zustand der Fassaden und Fenster war als relativ schlecht zu bewerten. Zudem waren die Keller- und die oberste Geschossdecke nicht gedämmt.

Bild 2: Wärmebild der Ostfassade vor Sanierung

- Wärmedämmung der Fassaden: 10 cm WLG 035, Fensterleibungen mit 4 cm, Sockel 6 cm, bis 40 cm unter Geländeoberkante,
- Austausch der Fenster: Holzrahmen, Wärmeschutzverglasung,
- Wärmedämmung der obersten Geschossdecke: 14 cm WLG 035, Spanplattenbelag.

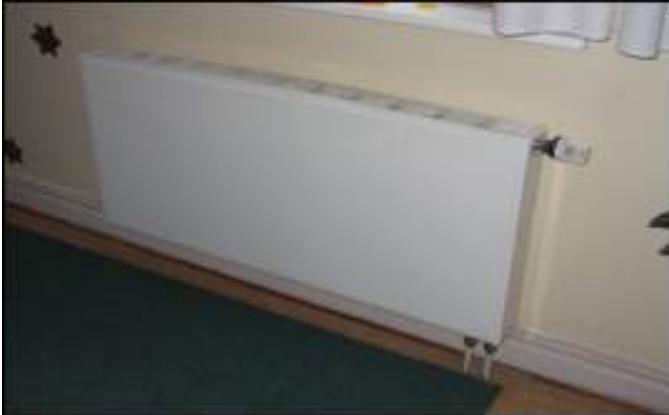
Von Vorteil war, dass an den Heizkörpern bereits einstellbare Ventile eingebaut waren. Somit konnten die Einstellungen sofort vorgenommen werden.

Bild 3: Plattenheizkörper mit einstellbarem Ventileinsatz

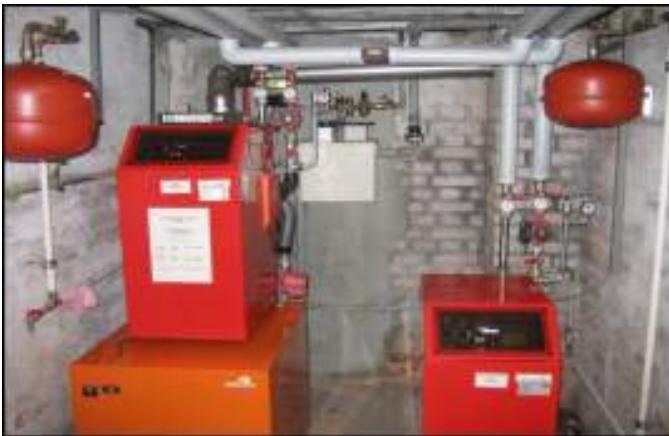
Danach wurde die Leistung der Umwälzpumpe nach Vorgabe der Software eingestellt. Als Endergebnis wurde noch die neue Heizlast mit 9 kW ausgewiesen. Die beiden vorhandenen Wärmeerzeuger leisteten 30 kW und waren somit stark überdimensioniert. Dann sollte noch ein zweiter Umstand zum schnellen Abschluss der Optimierung beitragen: Jeder Kessel versorgte je eine Etage, da sich früher zwei Nutzer das Gebäude teilten. Beide Kessel waren aber für eine Notversorgung durch Absperrhähne miteinander verbunden. So konnte durch Öffnen und Schließen von vier Hähnen eine Kesselanlage sofort außer Betrieb gesetzt werden.

Bild 4: Beide Heizkessel mit nun geöffneter, ursprünglicher Not-Verbindungsleitung

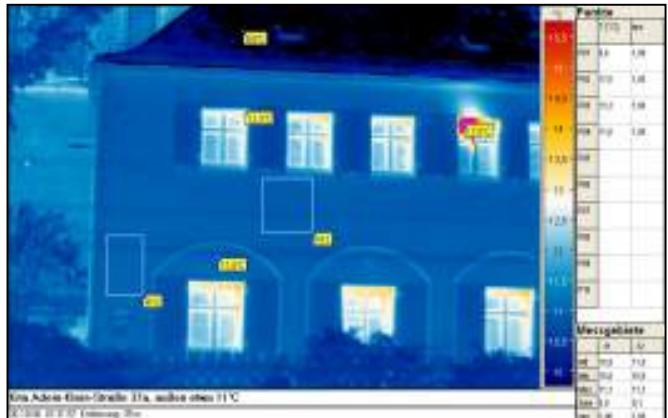
Das Bild 5 zeigt die positiven Ergebnisse.

Bild 5: Wärmebild der Ostfassade nach Sanierung

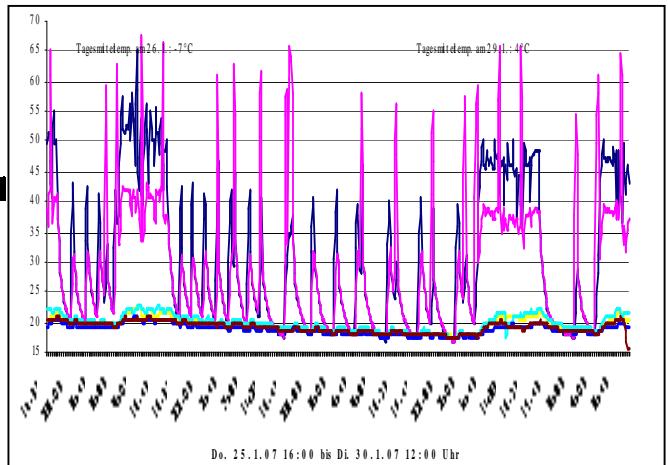
Nach den erfolgten Einstellungen an der Anlage wurden von der EAM noch Temperatur-Datenlogger zur Aufzeichnung von Raum-Vor- und Rücklauftemperaturen, und der Außentemperatur an der Anlage angebracht.

Bild 6: Diagramm Temperaturaufzeichnungen Ende Jan 07

Dabei wurden Verbesserungen bei der Nacht- und Wochenendabsenkung vorgenommen. Eine zeitnahe Nutzerbefragung erbrachte Zufriedenheit mit der thermischen Situation und der Funktion der Anlage; es gab keine Beschwerden.

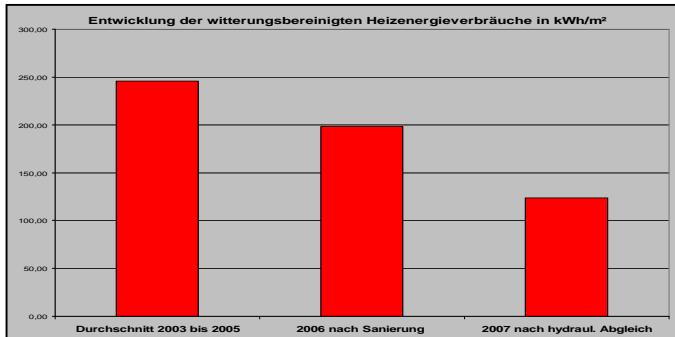
Bild 7: Entwicklung der bereinigten Heizenergieverbräuche

Bis 2005 lagen die Verbrauchskennwerte recht hoch. Im Jahr 2006, dem ersten Jahr nach der wärmeschutz-technischen Sanierung sanken sie zwar, jedoch lediglich um 14 %. Beide Gaskessel waren dabei nach wie vor in Betrieb.

Im Jahr 2007 (nach der Optimierung) konnte dann eine Reduzierung des Verbrauchskennwertes um 38 % gegenüber 2006 gemessen werden. Allerdings war die Warmwasserbereitung im Sommer 2007 nicht in Betrieb, was die Reduzierung etwas relativiert. Insgesamt wurde der Verbrauchskennwert 2007 gegenüber dem Zustand vor Sanierung jedoch etwa halbiert.

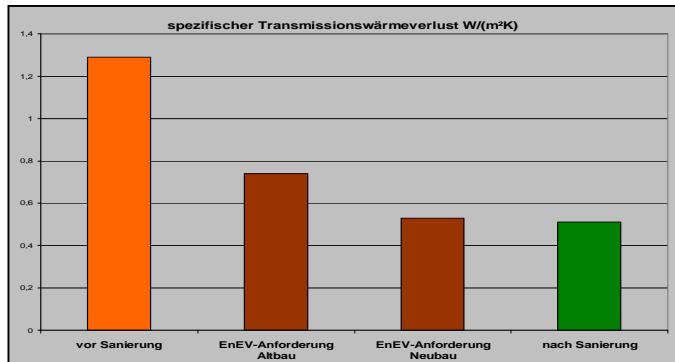
Die Gebäudehülle erfüllt nach der Sanierung die Anforderungen der EnEV 2002/2004 an einen Neubau.

Bild 8: spezifischer Transmissionswärmeverlust vor und nach der Sanierung und Anforderungen nach EnEV

Der Primärenergiebedarf unterschreitet den zulässigen Anforderungswert an Bestandsgebäude um 5 %, der spezifische Transmissionswärmeverlust liegt mit 0,51 W/(m²K) 31 % unter dem Anforderungswert der EnEV.
