Ventilatoraustausch und neues Lüftungs- und Regelkonzept Sportzentrum Pommernstraße

➔ Stromverbrauchssenkung von 80 %

➔ Bedarfsgesteuerte Luftmengenregelung über Luftqualität und Feuchte

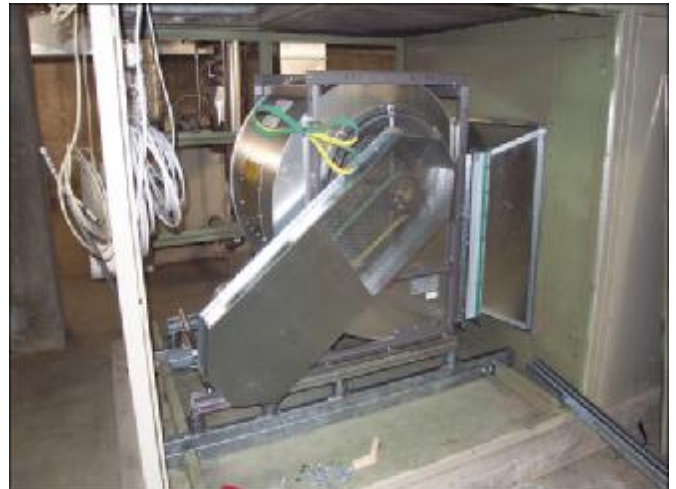
Bild 2: Neu montierter Abluftventilator Sporthalle; ausgestattet mit rückwärts gekrümmten Schaufelrad, Flachriemenantrieb und Motor für Betrieb mit stufenloser Frequenzumformersteuerung.

- Austausch der veralteten Ventilatoren einschließlich Motoren gegen hocheffiziente Ventilatereinheiten mit rückwärtsgekrümmten Schaufelrädern, exakt dimensionierten und effizientem Motor und Flachriemenantrieb (siehe auch Projekt-Info 18/2005).

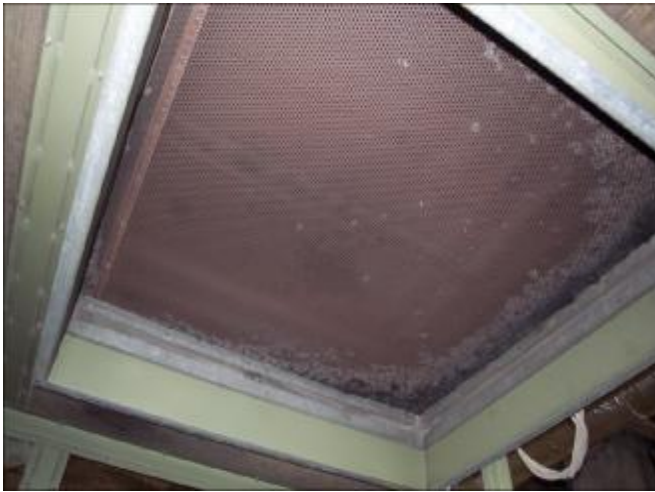
Bild 3: Mittlerweile ausgebaut: Lochblechgitter zur Luftmengenreduzierung.

Am Druckstutzen des alten Zuluftventilators wurde ein verschmutztes Lochgitter entdeckt. Dies diente vor Jahrzehnten zur Einregulierung der Luftmengen. Diese Gepflogenheit vergangener Tage sollte durch den erhöhten Widerstand heute nicht mehr praktiziert werden, und wurde daher entfernt.

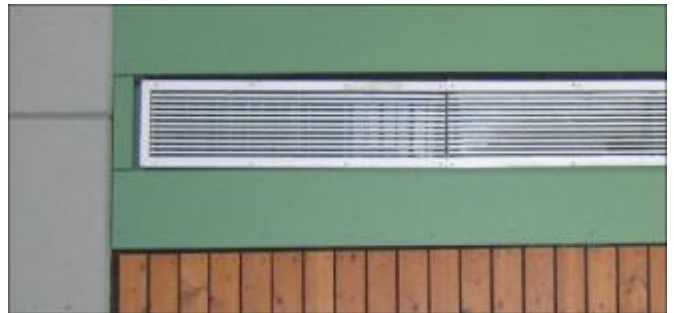
Bild 5: Alt: Häufig anzutreffendes „Turnhallengitter“

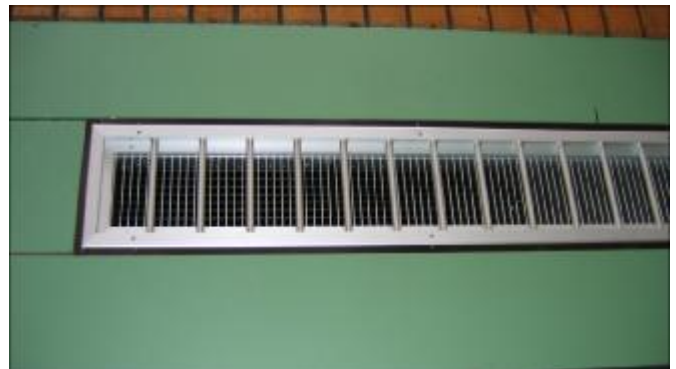
Die neuen Lüftungsgitter erzeugen eine optimale Luftfeinbringung im Aufenthaltsbereich. Durch diese Effektivitätssteigerung kann mit weniger Luftmenge eine ausreichende Luftqualität erreicht werden.

Bild 6: Neu: Selbsttätig verstellendes Zuluftgitter, ballwurfsicher

- Umrüstung der Sportbodenheizung von Grundlastbetrieb auf volle Heizleistung.
- Austausch der Zuluftgitter gegen Diffusionsgitter mit selbsttätiger Luftstrahl lenkung durch selbsttätige Verstellung der hinteren Lamellen mit einem thermostatischen Temperaturwertgeber; in ballwursicherer Ausführung, speziell für Sporthallen. Etwa die Hälfte des neuen Gitters ist mit einem Blinddeckel versehen, um die effektive Austrittsgeschwindigkeit nochmals zu erhöhen. Durch die optimierte Lufterbringung der neuen Gitter findet der Luftaustausch zum Großteil im Aufenthaltsbereich statt.
- Ausstattung mit Luftqualitätsfühler (CO₂) und Raumfühler je Hallenteil zur bedarfsgeregelten Steuerung der Luftmengen in der jeweiligen Betriebsart.
