Sanierung

Hochbauamt

Schöner Brunnen

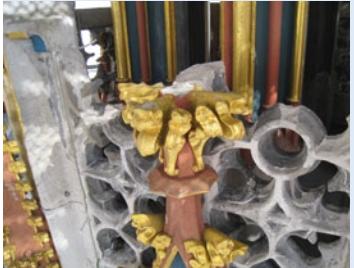
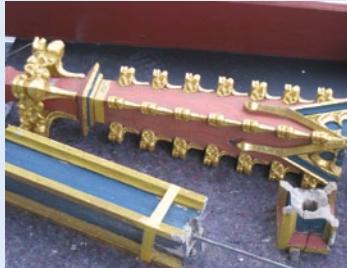
Beim Abbau des angerosteten Gitters wurden am Schönen Brunnen erhebliche Schäden durch Algen und Moose sowie viele Verformungen, Risse und Farbabplatzungen festgestellt. Der gesamte Brunnen musste deshalb von 2015 bis 2016 aufwändig über acht Etagen eingerüstet werden. Die Gitterfolie am Baugerüst erhielt während der gesamten Bauzeit von circa zwei Jahren eine gedruckte Abbildung des Schönen Brunnens. Aufgrund der Untersuchungen mussten die Spitze und die freistehenden Fialen sowie einige Figuren komplett abgetragen werden. Um die erforderliche Stabilität des Brunnens wieder herzustellen, wurden die gesamten, mit vielen Rissen überzogenen, Muschelkalksteinteile im Bereich des oberen Kranzes mit einem innenliegenden Stahlkorsett aus Edelstahl statisch gesichert und neu befestigt.

Die sehr filigran gearbeitete Brunnenspitze wurde durch diese spezielle Konstruktion wesentlich entlastet und konnte so wieder originalgetreu und stand sicher aufgebaut werden. Die bisher nicht funktionierende Entwässerung in den einzelnen Ebenen

wurde komplett geändert und nach innen verlegt. Alle Ebenen wurden neu abgedichtet, um eine ständige Durchfeuchtung des Brunnens in Zukunft zu verhindern. Der Brunnen erhielt auch eine neue energiesparende LED-Beleuchtung und strahlt jetzt von innen und außen. Die Restaurierungsarbeiten am Schönen Brunnen wurden am 16. November 2016 mit einer Erstbeleuchtung rechtzeitig vor Beginn des Christkindlesmarktes abgeschlossen.

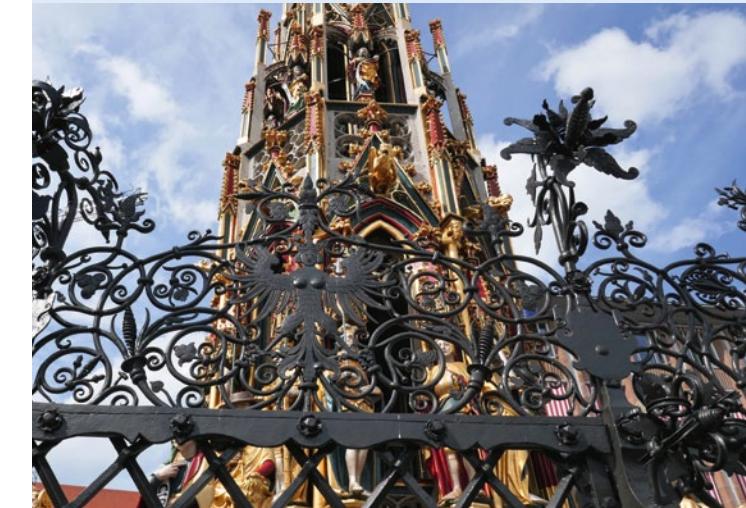
Die circa 17,30 Meter hohe, in Gold und den heraldischen Farben des Mittelalters (rot und blau) gefasste Brunnenpyramide imitiert die Gestalt eines gotischen Kirchturms. Das Bauwerk zählt zu den ältesten Röhrenbrunnen der Stadt und besaß seit seiner Entstehung zwischen 1385 und 1396 eine eigene Wasserversorgung, die sogenannte „Schönbrunnenleitung“. Die gesamte Spannweite der sakralgotischen Hocharchitektur wiederholt sich am Korpus dieses Brunnens. Die verschiedenen Details, vor allem aber die schlanke, mit einer doppelten Kreuzblume gekrönte Helmspitze des Brunnens, sind mit dem floralen Grundmotiv der Gotik, mit Krabben, besetzt.
