Der Bau des Hauptzuführungskanals zur Kläranlage Nord Bauabschnitt 1 (Spittlertorgraben bis Rosenau)

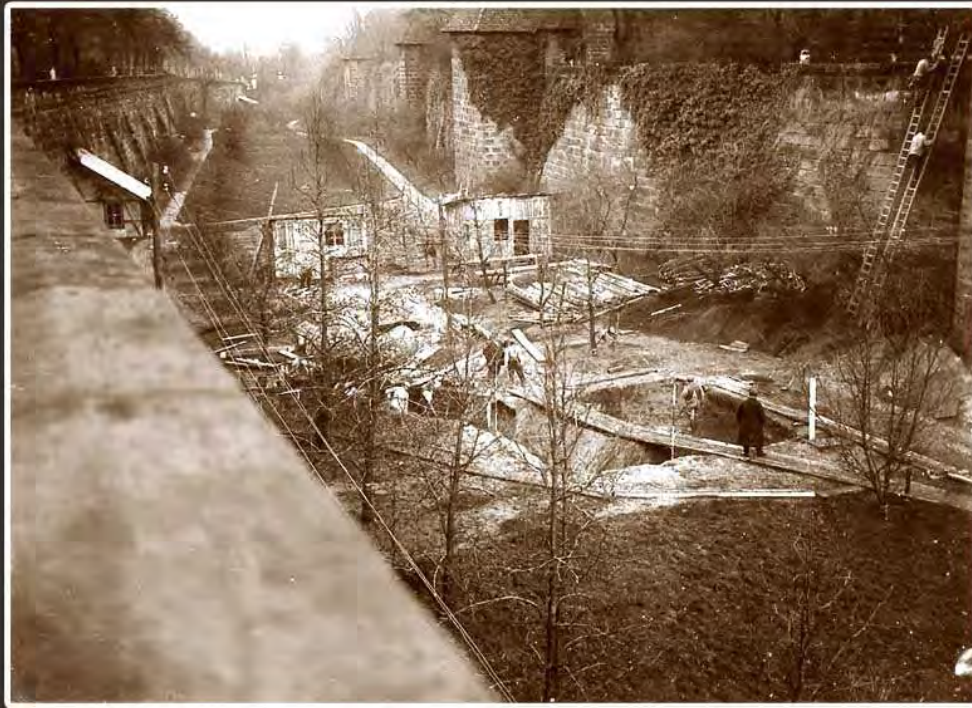
Die Kanalbaustelle im Spittlertorgraben, Bild 1

*Nach links verläuft der Rohrgraben für den Hauptzuführungskanal in Richtung Rosenau. Die Bauarbeiten am Entlastungskanal zur Pegnitz, der im Stadtgraben weiterführen wird, haben im Bereich des Spittlertorgrabens noch nicht begonnen
Foto vom 4. Dezember 1928*

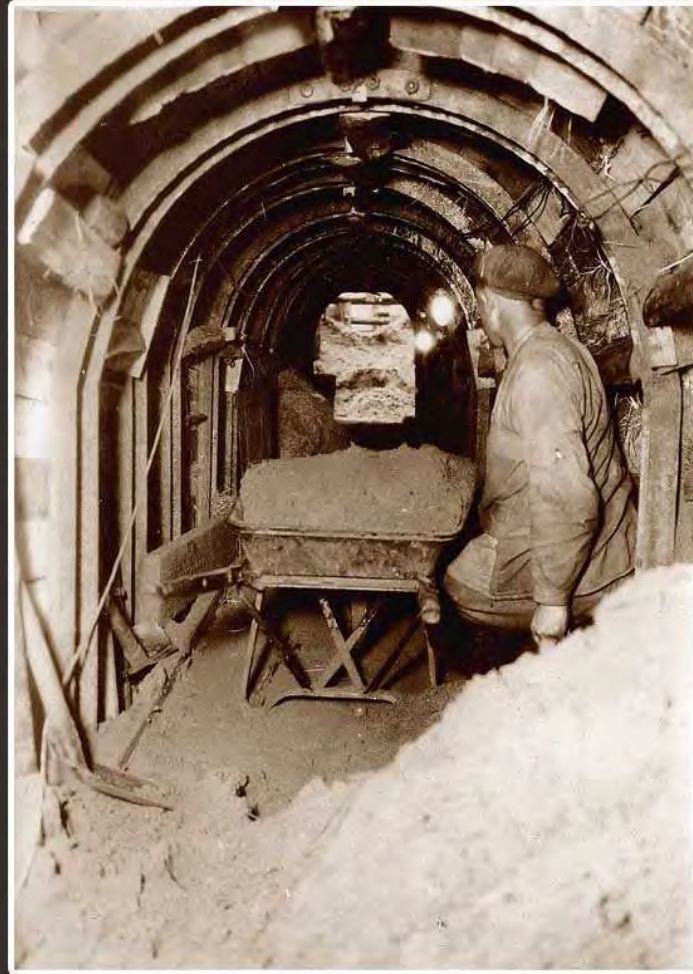
*Bergmännische Unter-
querung der Ringstraße,
Bild 1*

Vom Regenüberlauf Spittlertorgraben zur Rosenau. Der Stollen ist mit Stahl-Ausbaubögen und Holzdielen gesichert. Der Vortrieb erfolgt von Hand, der abgebaute Sand wird mit Schubkarren abgefahren.

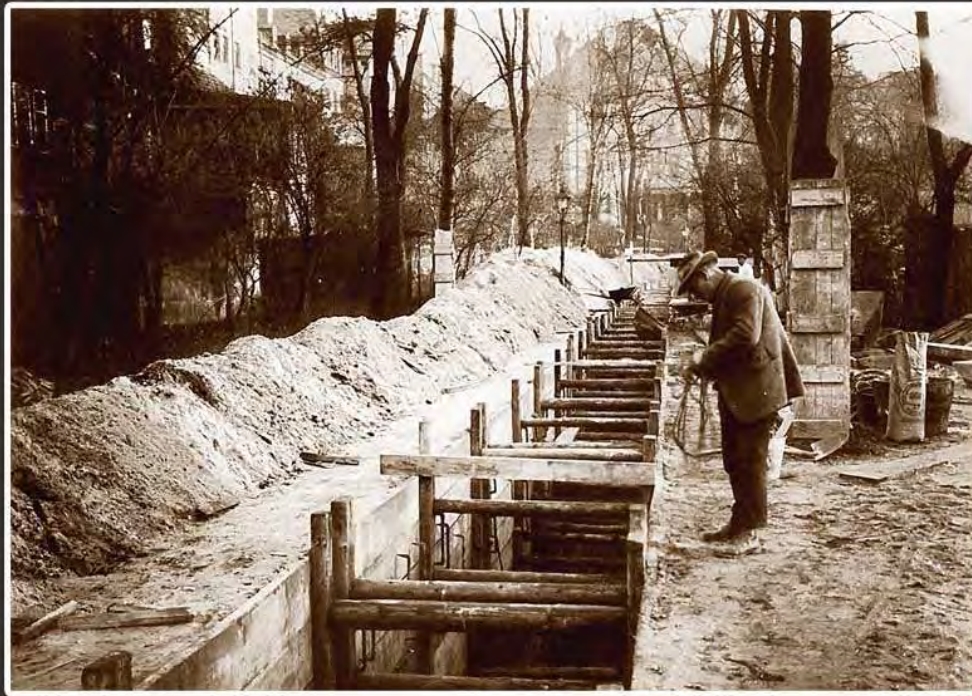
Die Kanalbaustelle in der Rosenau, Bild 2

*Rohrgraben mit Holzverbau. Im Hintergrund die Rückseiten der Bebauung
an der Ringstraße (Spittlertorgraben).
Foto vom 5. Dezember 1928*

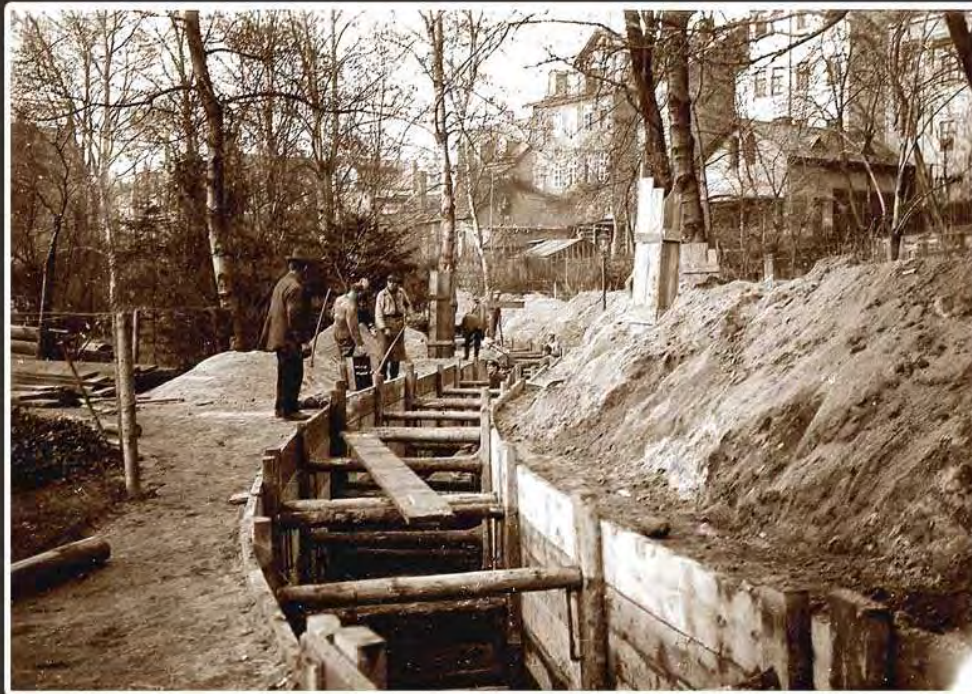
Die Kanalbaustelle in der Rosenau, Bild 3

*Rohrgraben mit Holzverbau auf der Nordseite der Rosenau.
Rechts im Bild die Rückseiten der Bebauung an der Oberen Turnstraße.
Foto vom 5. Dezember 1928*
