Der Bau des Hauptzuführungskanals zur Kläranlage Nord Bauabschnitt 2 (Rosenau bis Johannisbrücke)

Die Kanalbaustelle auf der Deutschherrnwiese, Bild 1

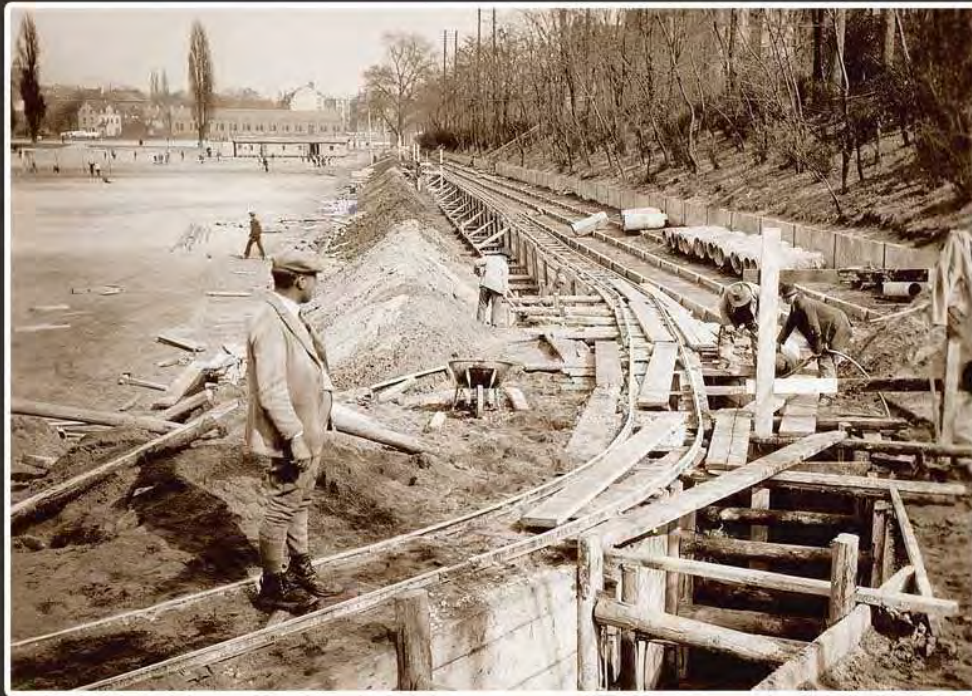
*Rohrgraben mit Holzverbau im Bereich der Sportplatz-Tribünen an der
Deutschherrnwiese. Blick nach Osten in Richtung Altstadt.
Rechts oberhalb der Böschung befindet sich die Deutschherrnstraße.
Foto vom April 1928*

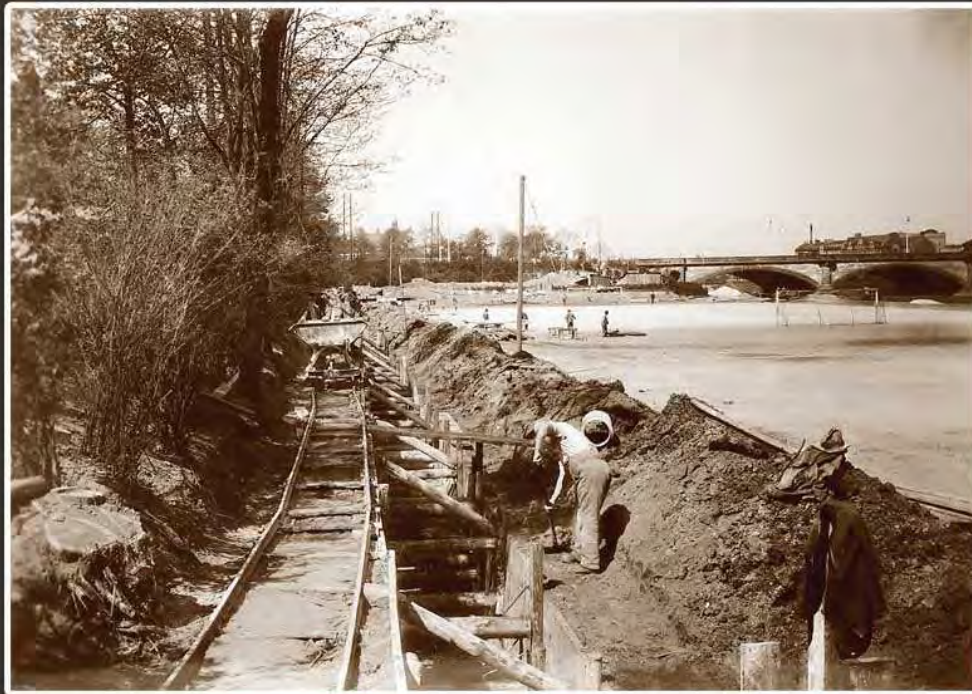
Die Kanalbaustelle auf der Deutschherrnwiese, Bild 2

*Rohrgraben mit Holzverbau an der Südseite der Deutschherrnwiese (Sportplatz-Tribünen).
Blick nach Westen zur Johannisbrücke.
Links oberhalb der Böschung befindet sich die Deutschherrnstraße.
Foto vom 4. Mai 1928*

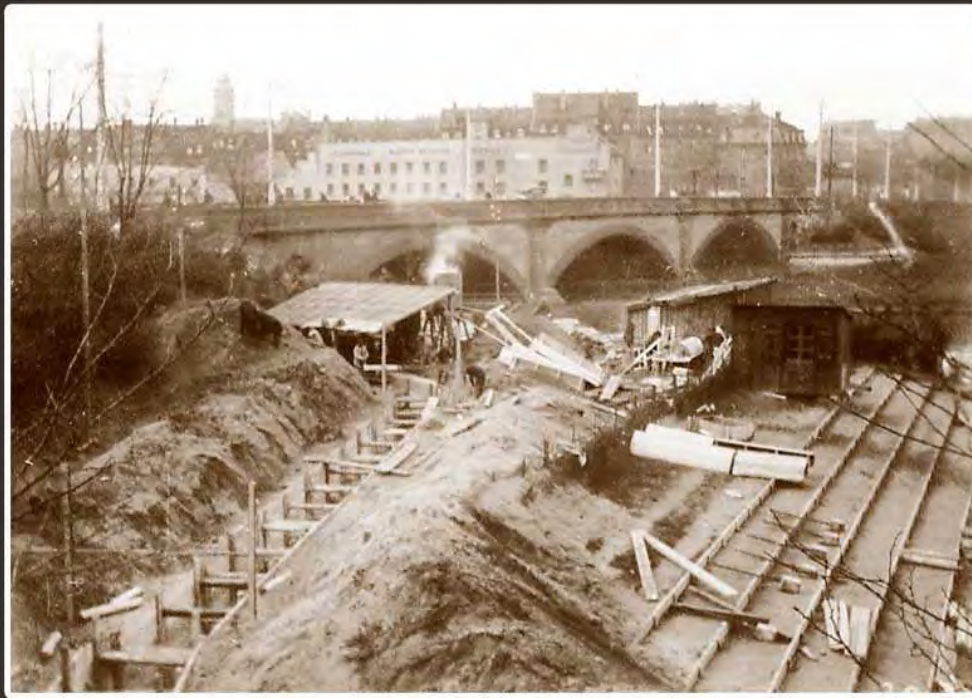
Die Kanalbaustelle auf der Deutschherrnwiese, Bild 3

*Rohrgraben mit Holzverbau am westlichen Ende der Deutschherrnwiese.
Unter dem Schutzdach die Pumpenanlage für die Trockenlegung der Baugrube.
Blick nach Nordwesten, im Hintergrund die Johannisbrücke.
Foto vom April 1928*

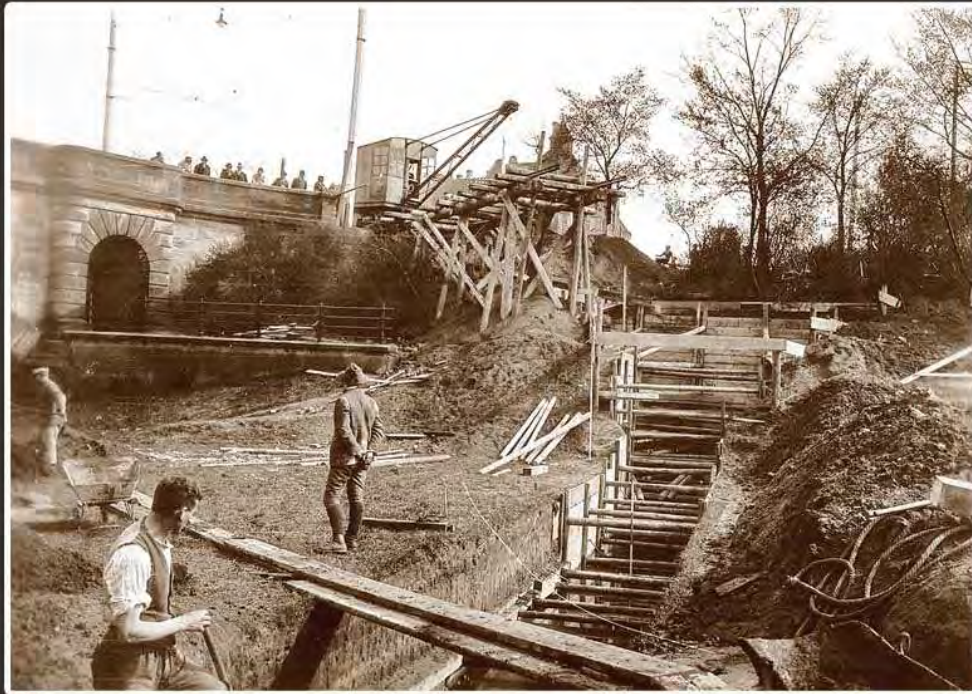
Die Kanalbaustelle unmittelbar westlich der Johannisbrücke, Bild 3

*Rohrgraben mit Holzverbau für den Regenüberlauf Johannisbrücke.
Der Bagger im Hintergrund hebt den Aushub, der bei der bergmännischen Unterquerung
der Brückenstraße anfällt, zur Abfuhr auf das Straßen-Niveau.
Foto vom 24. April 1928*

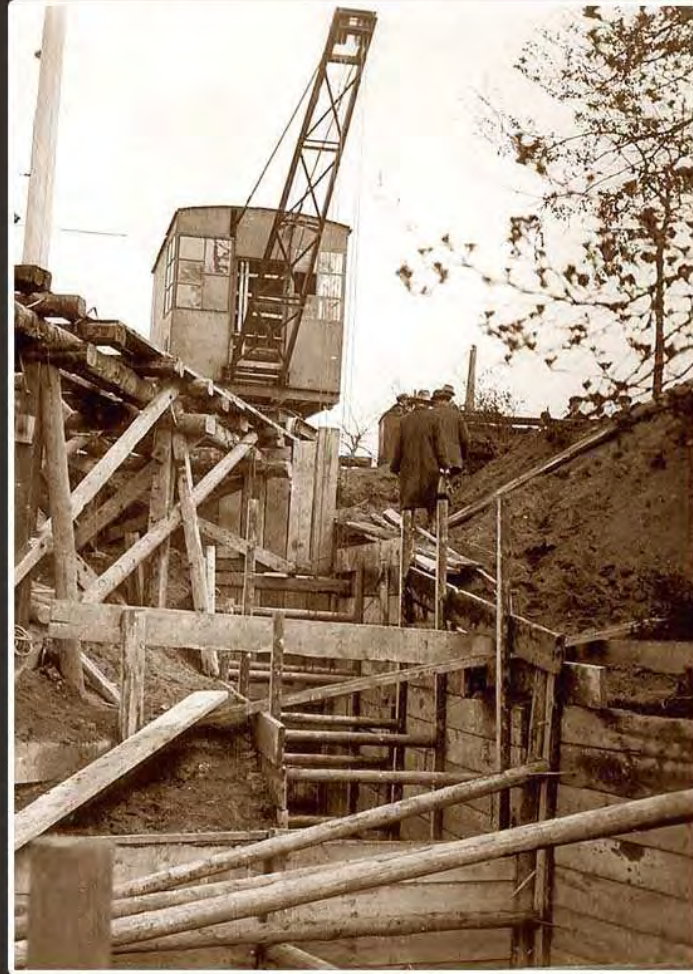
*Die Kanalbaustelle
unmittelbar westlich
der Johannisbrücke,
Bild 4*

*Rohrgraben mit Holzverbau für den Hauptzuführungskanal
und den Regenüberlauf Johannisbrücke.
Foto vom 24. April 1928*

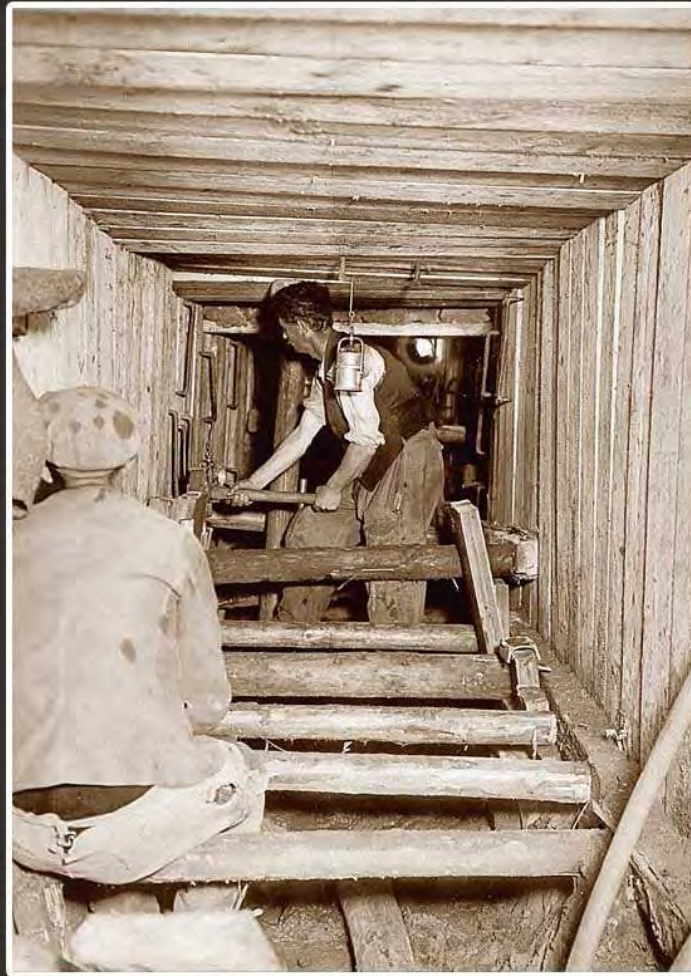
*Bergmännische
Unterquerung der
Brückenstraße am
südlichen Widerlager
der Johannisbrücke*

Der Stollen mit Rechteckprofil wird durch Holzverbau gesichert. Der Aushub erfolgt von Hand. Im Schutz des Verbaus wird – nach Fertigstellung des Stollens – der Kanal betonierte.
