# Gemeinschaftshaus Langwasser

## Außendämmung mit „Mehrfachnutzen“

- Gemeinschaftshaus Langwasser
- Gebäude für kulturelle und soziale Zwecke mit Bibliothek
- Baujahr: 1968; NGF 4.225 m<sup>2</sup>
- BDA-Preis

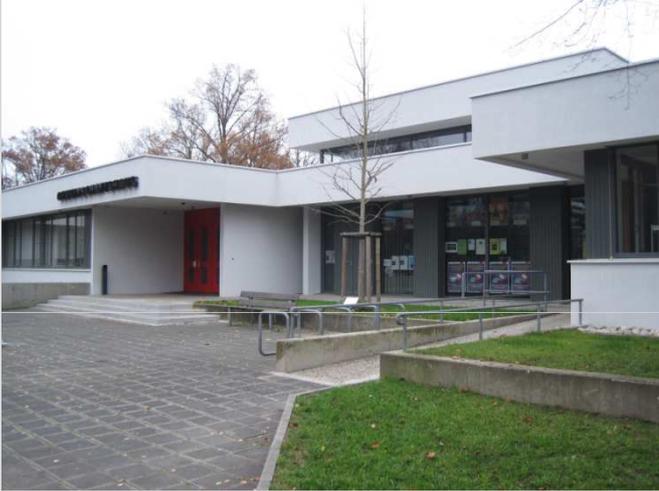
Abb. 8: Gemeinschaftshaus Langwasser – nach Sanierung

In den Jahren 2012/13 wurde die Sanierungsmaßnahme mit der neuen Flachdachdämmung, dem Austausch aller Fenster

und Außentüren und der Wärmedämmung im gesamten Fassadenbereich durchgeführt.

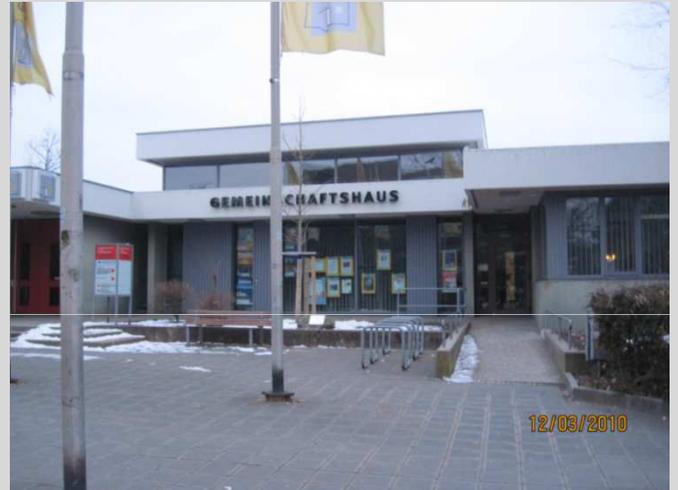
Im Zuge des Planungsprozesses wurde bei einer Bestandsuntersuchung der Fassade festgestellt, dass die Dauerhaftigkeit der Betonfassade nicht mehr umfassend gegeben war. Ein Schädigungsprozess mit Tausalzbeanspruchung im Sockelbereich, Abplatzungen und freiliegender, korrodierter Bewehrung war bereits in Gang gekommen. In diesem Zusammenhang wurde das Erarbeiten eines Instandsetzungskonzeptes vorgeschlagen.

Abb. 9: Gemeinschaftshaus Langwasser – vor Sanierung

Auf alle Bauteile der Fassade sollte ein „schützendes“ Wärmedämmverbundsystem aufgebracht werden, das nur noch eine Einzelschadenssanierung der minderüberdeckten Stähle und der bauseits vorhandenen Schadstellen notwendig machte.
