GENERALSANIERUNG EINES BAUDENKMALS ZUM NIEDRIGENERGIEHAUS

→ **Das Beispiel einer
Kindertagesstätte**

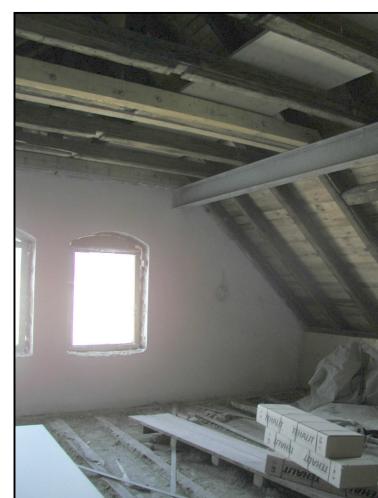
Bild 5: Raum im Dachgeschoss während der Sanierung

Beim Altbau wurden alle relevanten Außenbauteile wärmeschutztechnisch ertüchtigt. Der Anbau konnte in einem üblichen Neubaustandard mit sehr gutem Wärmeschutzniveau erstellt werden.

Für den Altbau wurden folgende Maßnahmen geplant und ausgeführt (U-Werte in W/(m²K)):

- Innendämmung aller Außenwandflächen mit 5 cm Wärmedämmputz WLG 080 (U_{AW} 0,5 - 0,7),
- Wärmedämmung der Kellerdecke mit 12 cm PS-Hartschaum WLG 035 (U_G 0,25),
- Wärmedämmung der Drempelwände aus Sandstein mit bis 14 cm Silikatleichtschaum und 6 cm Mineralwolle WLG 040 in der Install.ebene (U_{AW} 0,25 – 0,7),
- Wärmedämmung der Dachschrägen und Gauben mit 13 cm Mineralwolle WLG 035 (U_D 0,25),
- Einbau wärmeschutzverglaste Holzrahmenfenster und -türen (U_W 1,5 – 1,6).

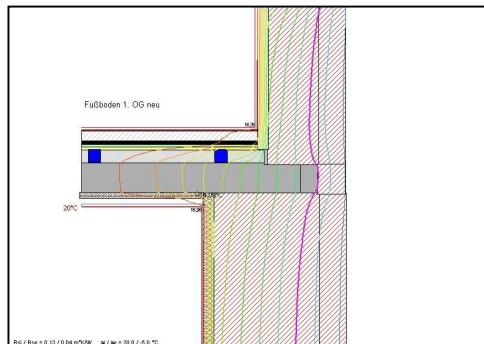
- die Giebel- und Drempelwände im Dachgeschoss, weil dort die geringsten Wandstärken vorhanden waren und eine Holzkonstruktion einzubinden war,
- die Außenwandecken, weil sie gemischt aus Ziegel und Sandstein bestehen,
- die Fenster- und Türleibungen sowie einbindende Decken, weil sie klassische Wärmebrückebereiche darstellen.

Bild 7: Wärmebrückensimulationsberechnung einbindende Decke Erdgeschoss

Zur Festlegung von Dämmmaterial und Dicke sowie Detaillösungen wurden Wärmebrückeberechnungen (Dämmwerk 6.0) sowie hygrothermische Simulationsberechnungen (wufi 3.3, COND 1.0) durchgeführt.

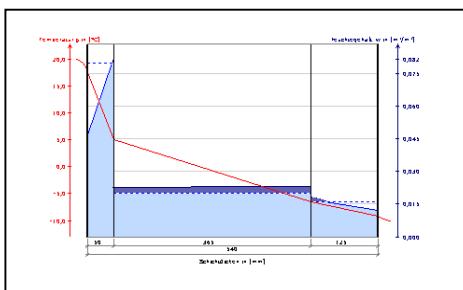
Innendämmungen erhöhen prinzipiell die Gefahr der winterlichen Tauwasserbildung hinter der Dämmung und verringern das Austrocknungspotential der Wand. Sie reduzieren zudem den Wärmedurchgang durch die Gebäudehülle nicht in gleichem Maße, wie das bei Außendämmungen der Fall ist, da die Verluste über Wärmebrücken überproportional zunehmen. Die Tauwassergefahr ist deshalb insbesondere bei Wärmebrücken sehr groß. Die Anwendung von Innendämmungen erfordert i. d. R. Kompromisse zwischen einem erstrebenswerten Wärmeschutz und dem realisierbaren Feuchteschutz.

Bild 8: Hygrothermische Simulationsberechnung mit COND

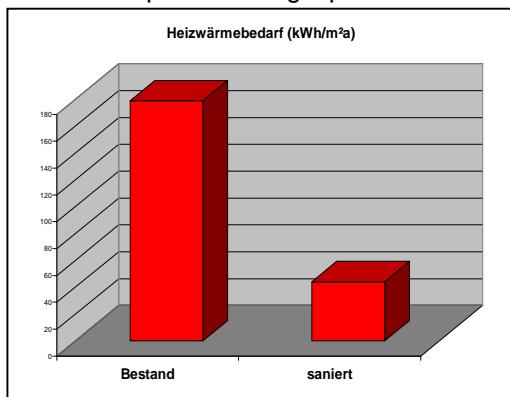
Der Heizwärmebedarf hat sich, trotz Flächenerweiterung um den Anbau, im Vergleich zu vorher um etwa 75 Prozent, der Primärenergiebedarf um 80 Prozent verringert. So werden etwa 80 Tonnen CO₂ Emissionen pro Jahr eingespart.

Bild 10:
Heizwärmebedarf
vorher und
nachher

Damit unterschreitet das Gebäude das primärenergetische Anforderungsniveau der Energieeinsparverordnung für Neubauten um fünf Prozent.
