Vakuum-Isolations- Paneelen (VIP) im Praxistest

- à effiziente und platzsparende Wärmedämmung
- à gute Eignung für die nachträgliche Dämmung von Böden im Bestand

Vakuum-Isolations-Paneele (VIP) sind eine Innovation im Dämmstoffsektor. Bei nachträglichen Wärmedämmungen von Böden, insbesondere beim Einbau von Fußbodenheizungen, sind sie sehr effizient. An zwei Objekten wurden die neuen Dämmstoffe mit Erfolg getestet. Hinweise und Empfehlungen für diesen Einsatzfall wurden beschrieben.

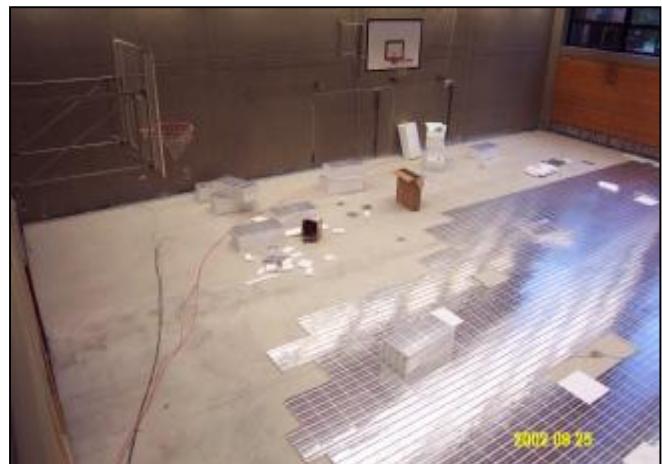
Bild 5: Turnhalle während der Sanierung

Mittels Thermografieaufnahmen wurde die Wirksamkeit der verlegten VIP-Platten untersucht. Speziell wurde nach dem Einbringen des Zementestrichs nach beschädigten, also belüfteten Platten, sowie Fugen gesucht. Das Ergebnis ist für den Bereich, der noch sichtbar war (weil noch nicht mit den Verlegelatten der Fußbodenheizung belegt) ist äußerst zufriedenstellend. Es wurden keine Fehlstellen in der Wärmedämmung gefunden.

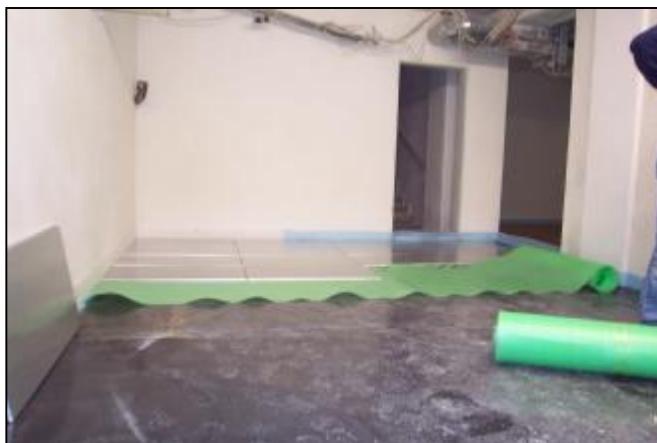
Bild 10: Kellerboden Maxfeldstraße während des Einbaus der VIP-Platten

- kleinere Fugenbereiche zwischen den VIP-Platten können mit Dämmeschüttung (WLG 040), größere Abstände auch mit PUR- oder PS-Hartschaumplatten (WLG 025 bis 030) ausgelegt werden,

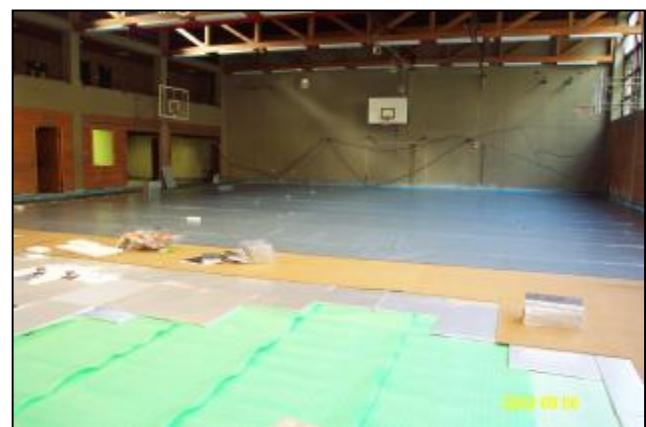
Bild 12: Turnhalle Jean-Paul-Platz während der Sanierung
