# Zustandsbericht Lichtsignalanlagen 2021

## Sachverhaltsdarstellung

Im Folgenden wird über den aktuellen Zustand (Stand: November 2021) der Infrastruktur im Bereich der Lichtsignalanlagen (LSA) im Stadtgebiet Nürnberg berichtet. Des Weiteren wird prognostiziert wie sich dieser Zustand voraussichtlich in den nächsten 10 Jahren bis 2031 entwickeln wird.

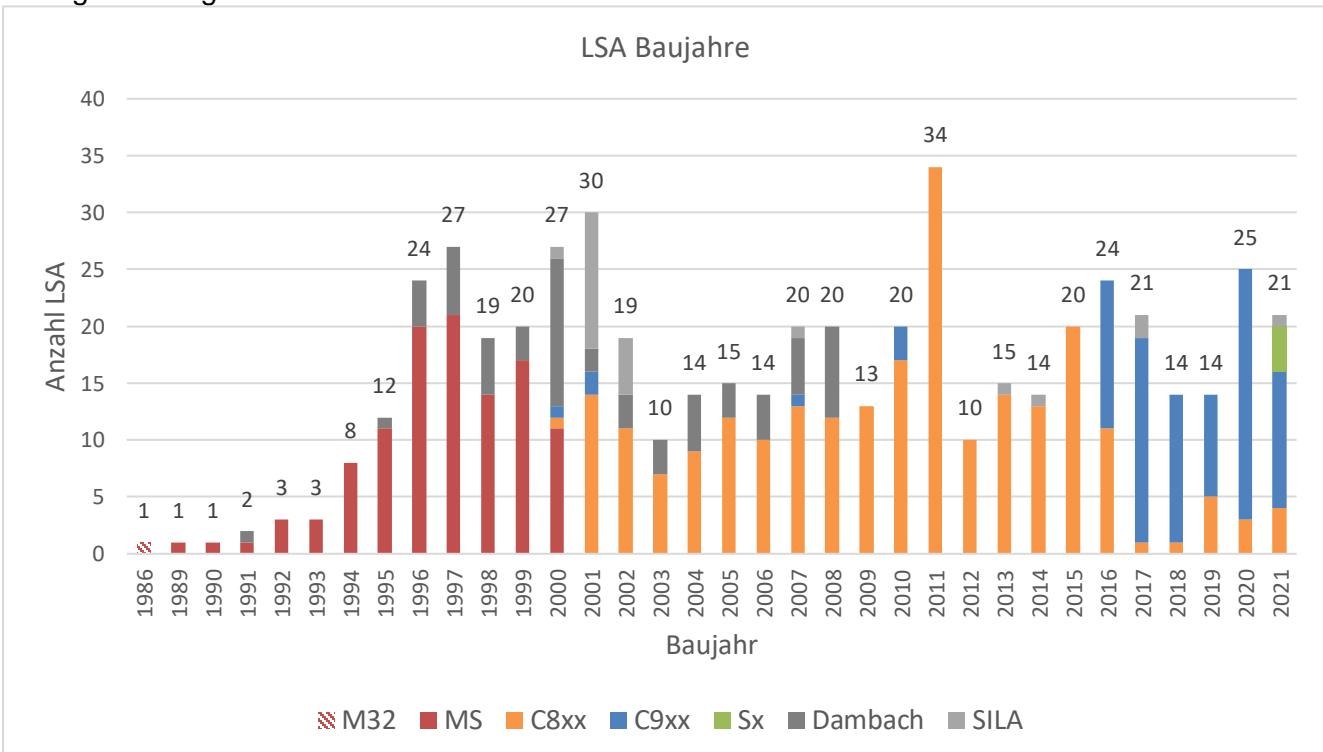
Abbildung 1: Anzahl der LSA nach Baujahr (farbliche Unterscheidung nach Steuergerätetyp)

Die Balken in Abbildung 1 zeigen die aktuelle Altersverteilung aller LSA nach den jeweiligen Baujahren (Stand: November 2021), die farbliche Zuordnung zeigt die verschiedenen eingesetzten Steuergerätetypen bzw. Hersteller. Die ältesten Steuergeräte (Baujahr 1986 ff.) sind seit über 30 Jahren im Einsatz. Diese Steuergerätetypen sind teils seit 1994 abgekündigt. D.h. seit 2004 stehen hierfür keine neuwertigen Ersatzteile mehr für die Aufrechterhaltung der Betriebssicherheit bei einem technischen Ausfall zur Verfügung (siehe hierzu Abschnitt 1.3).

Im nachfolgenden Diagramm wird die aktuelle Altersstruktur der insgesamt 535 LSA im Nürnberger Stadtgebiet dargestellt:

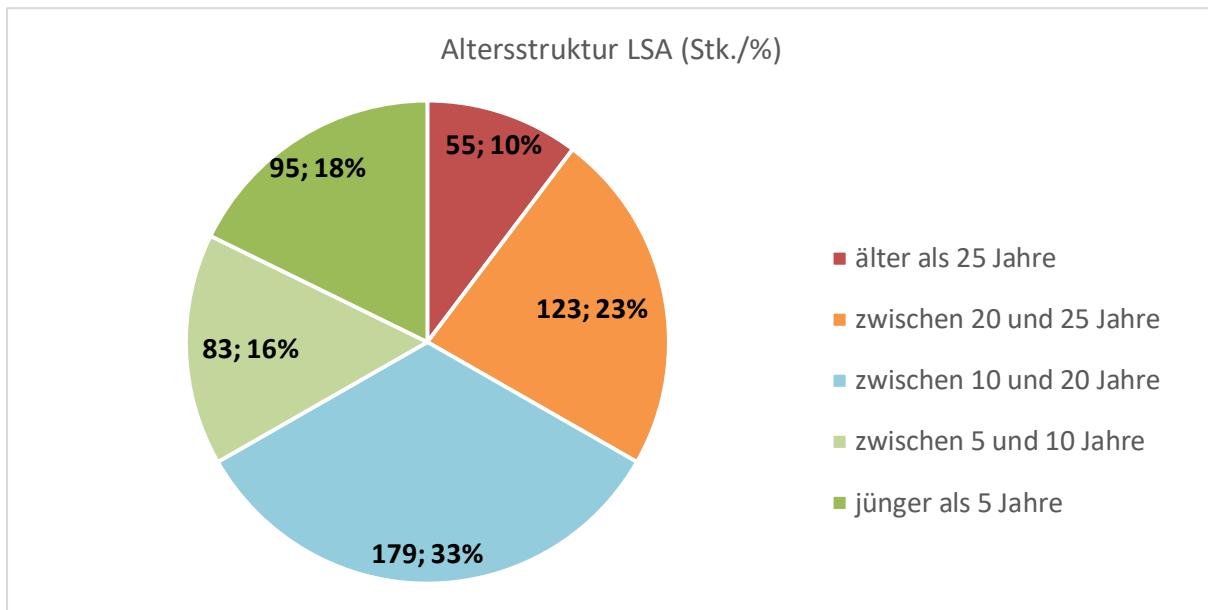
Abbildung 2: Altersstruktur LSA (Stand 2021)

Von den insgesamt 535 LSA sind zum jetzigen Zeitpunkt 33 % (178) der Anlagen älter als 20 Jahre. Eine Darstellung der aktuellen Altersstruktur kann der Abbildung 2 entnommen werden. Anlagen in diesem Alter haben die zu erwartende Lebensdauer erreicht und haben daher eine erhöhte Ausfallwahrscheinlichkeit.

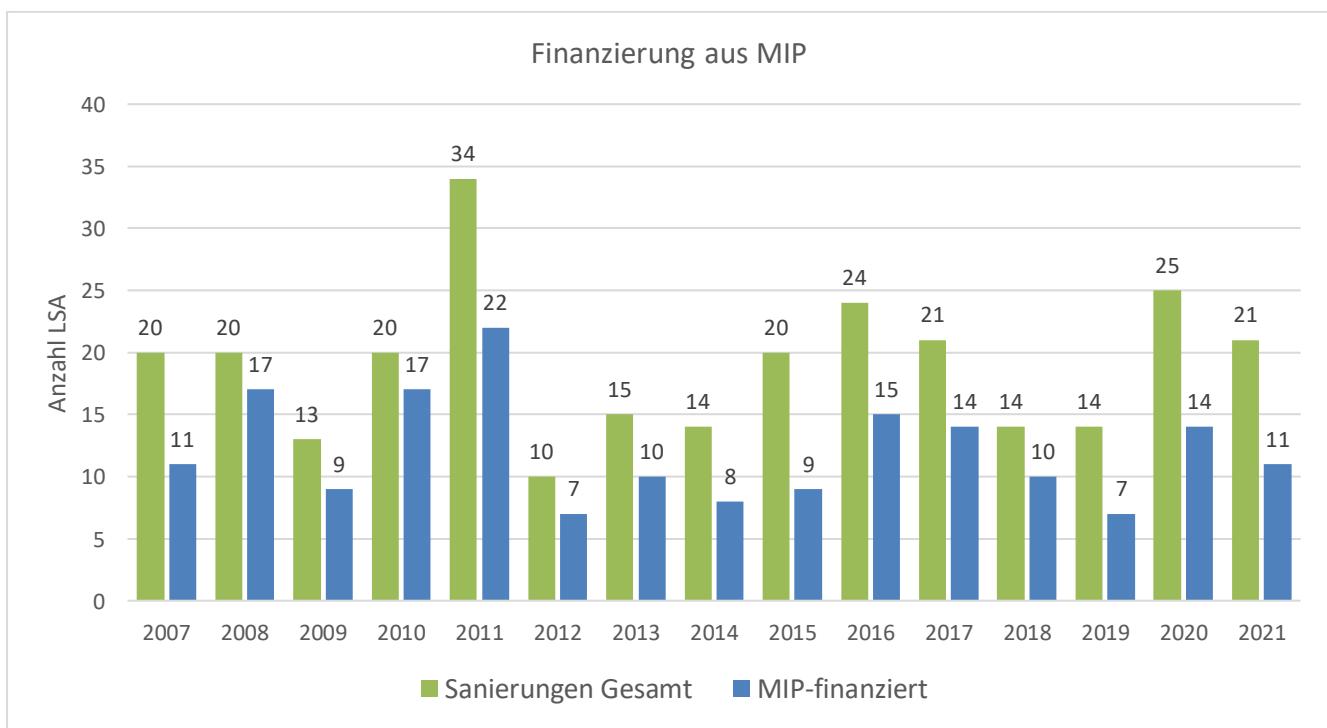
Abbildung 3: Übersicht LSA-Sanierungen aus MIP-Ansatz

Seit dem Jahr 2007 werden einige LSA-Sanierungen aus dem pauschalen MIP-Ansatz P5414700000U finanziert. Eine Übersicht über die Anzahl der dadurch erneuerten Anlagen ist der folgenden Abbildung 3 zu entnehmen. Aus diesem Ansatz werden insbesondere die Komplettsanierungen und die Erneuerungen auf Grund von irreparablen Ausfällen (2020: 3 Anlagen, 2021: 5 Anlagen) finanziert. Nicht daraus finanzierte Sanierungen sind Investorenprojekte, Brück- und Straßenbauprojekten oder anderen MIP-Maßnahmen, zudem werden Schäden durch Dritte oder durch Unterhaltsmittel finanziert.

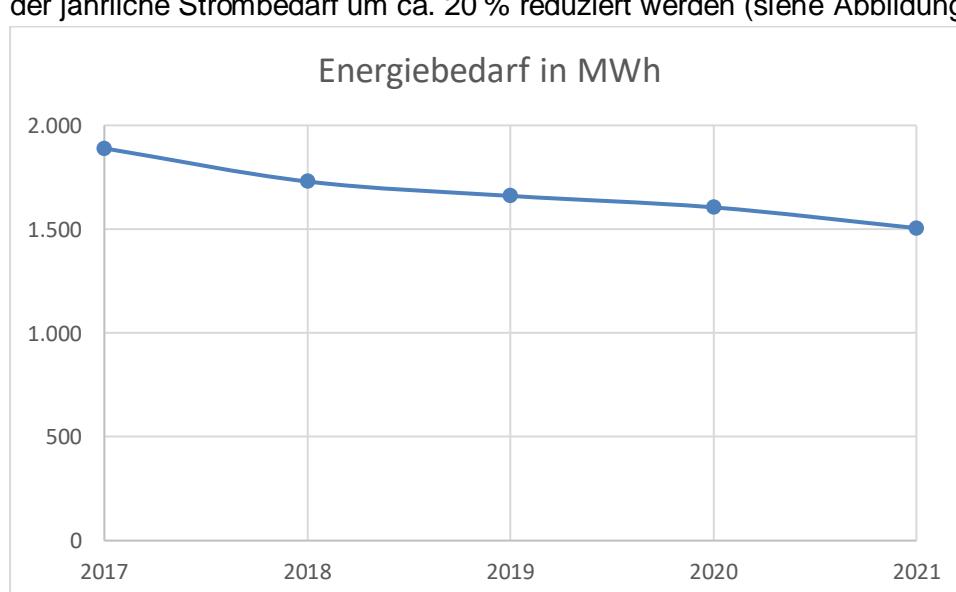
Abbildung 4: Abnahme Energiebedarf in den letzten 5 Jahren

In den letzten 5 Jahren konnte insbesondere durch die Umrüstung auf stromsparende LED-Leuchtmittel der jährliche Strombedarf um ca. 20 % reduziert werden (siehe Abbildung 4).

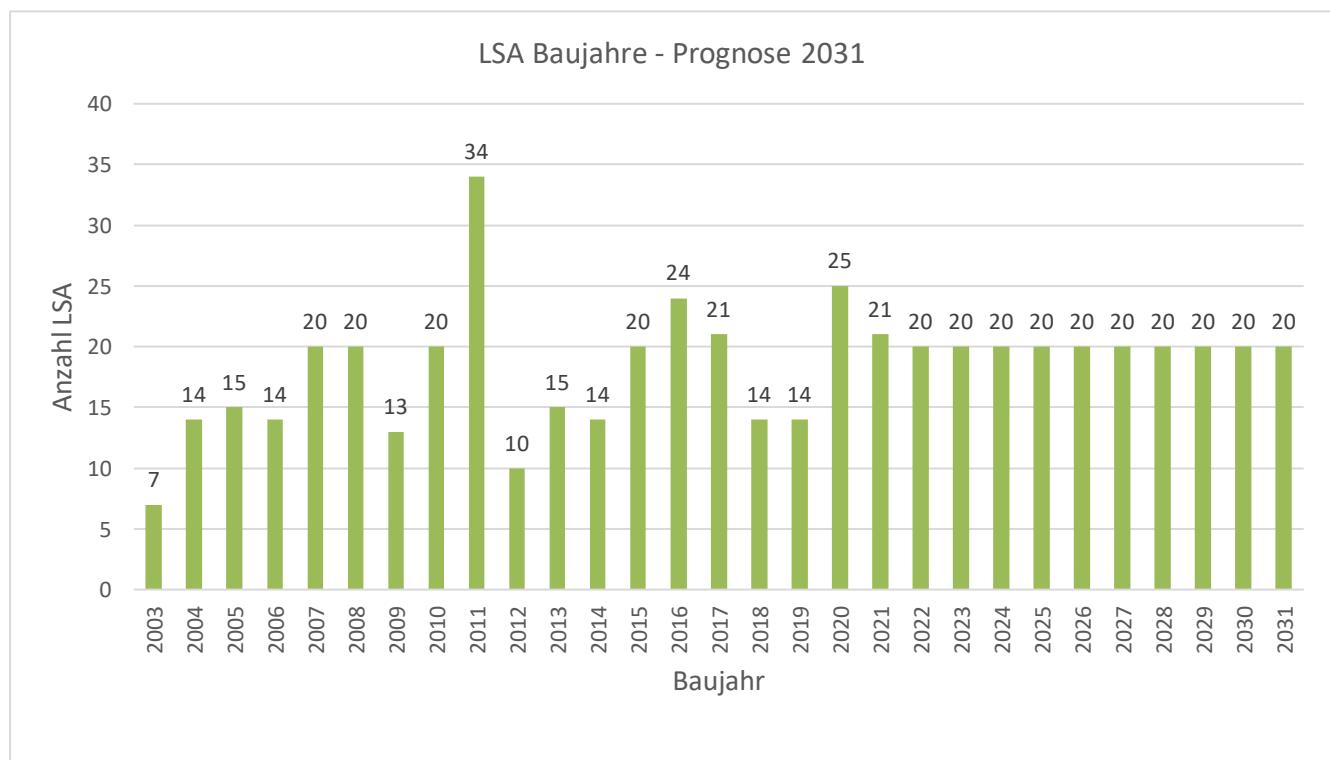
Abbildung 5: LSA-Baujahre Prognose 2031

In nachfolgender Abbildung 5 ist die für das Jahr 2031 (10 Jahreszeitraum) prognostizierte Altersstruktur dargestellt, wenn in den Jahren von 2022 bis 2031 jeweils 20 LSA pro Jahr erneuert werden. Etwa 157 Anlagen (ca. 29 %) sind im Jahr 2031 dann älter als 20 Jahre (siehe Altersverteilung in Abbildung 6). Zum Teil werden diese Anlagen seit mehr als 10 Jahren abgekündigt sein, d.h. es stehen keine neuwertigen Ersatzteile für diesen Gerätetyp mehr zur Verfügung. Bei diesen LSA ist vermehrt mit auftretenden irreparablen Ausfällen (mit den unter Abschnitt 1.3 genannten Begleiterscheinungen) zu rechnen. Die Annahme einer jährlichen Ausfallrate zwischen 5% und 10% (8 bis 16 LSA) dieser Altanlagen dürfte realistisch sein. Mit den zur Verfügung stehenden Personalressourcen sind allerdings nur maximal 5% der adhoc ausgefallenen Anlagen pro Jahr gerade zu bewältigen.

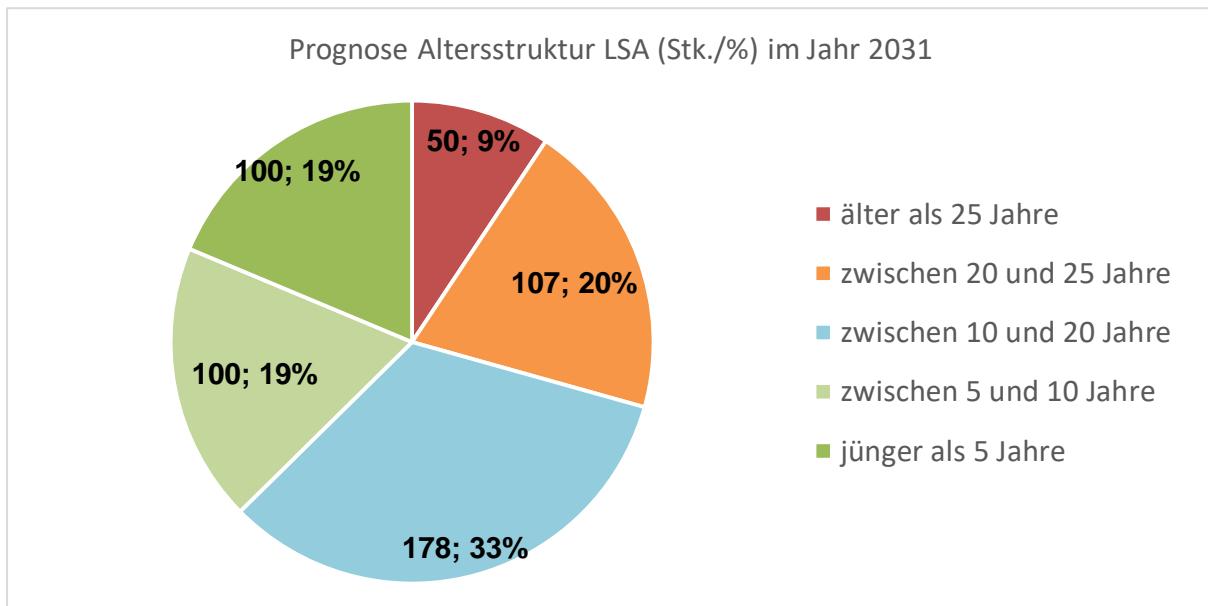
Abbildung 6: Altersstruktur aller LSA (Prognose 2031)

Die Anzahl der Anlagen älter als 20 Jahre wird sich bei dieser Prognose gegenüber dem aktuellen Stand (33 %) nicht signifikant verändern. Die Hälfte aller Anlagen (ca. 55 %) im Jahr 2031 werden jedoch mit einem Steuergerät des Typs C8xx oder C9xx ausgestattet sein. Zum Vergleich – aktuell sind es etwa 20 % (siehe Abschnitt 1.4). Wie oben erläutert, sind diese Steuergerätetypen dann bereits seit mehr als 10 Jahren abgekündigt. Das heißt für diese Anlagen stehen keine neuwertigen Ersatzteile mehr zur Verfügung.
