Lebensraum Langwassergraben, Aufwertung und Neugestaltung. Nährstoffrückhalt, Biotopfunktion, Hochwasserschutz.

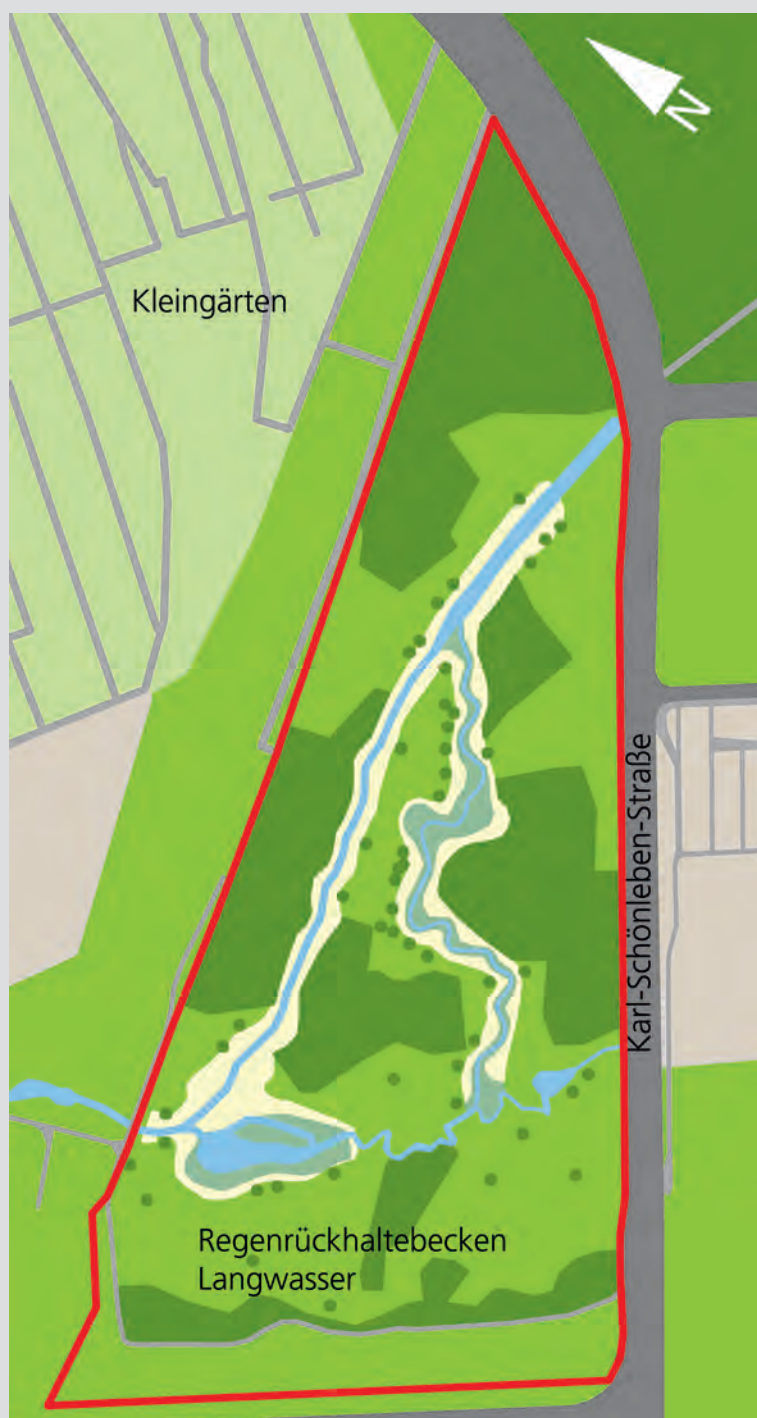
Das Regenrückhaltebecken Langwasser nach seiner Umgestaltung.
Grundlage der Grafik: Planungsbüro Team 4.

Das vorhandene Hauptgerinne wurde aufgewertet und neu gestaltet. Ein zusätzlicher, mäandrierender Bachlauf zur Ableitung des Wassers bei Trockenwetter und bei kleineren Niederschlägen wurde angelegt. Mit dieser Umgestaltung konnten wir auch das Speichervolumen des Rückhaltebeckens vergrößern.

Durch die Gestaltung des Beckenraums und die Zuführung des Wassers in ein neu angelegtes Schilfbecken lassen sich Nährstoffe, vor allem Phosphorverbindungen, im Sediment und im Schilfbewuchs zurückhalten.

Mit dem neu angelegten, strukturreichen Bachlauf sowie mit dem Schilfbecken entstanden innerhalb des Beckenraums feuchte und wechselfeuchte Strukturen, die es in dieser Form vorher nicht gab. Damit führte die Umgestaltung des Regenrückhaltebeckens zu einer deutlichen Verbesserung der Biotopfunktion.

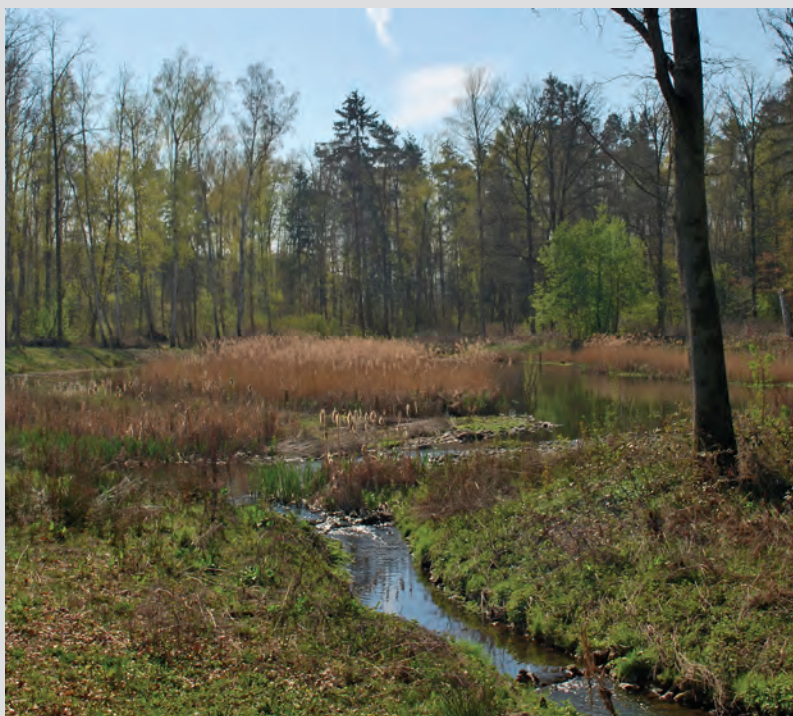
Das neu gestaltete Regenrückhaltebecken Langwasser. In der Bildmitte der mittlerweile gut aufgewachsene Schilfbestand. Foto: Hölzer (SUN).

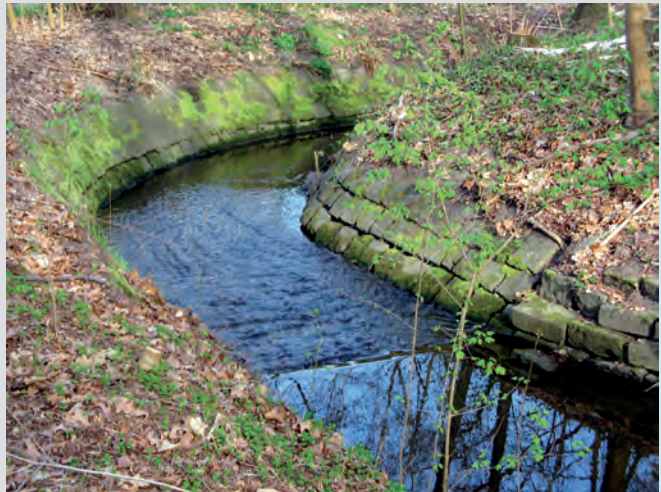
Oben: Massiver Uferverbau verhinderte die natürliche Entwicklung des Langwassergrabens.

Der vorhandene, massive Uferverbau wurde soweit wie möglich entfernt. Eine nicht mehr genutzte Wehranlage konnten wir auflassen und damit die Durchgängigkeit des Gewässers für Wasserlebewesen verbessern. Zwei schmale Durchlässe bildeten Engstellen, sie wurden durch breitere Bauwerke ersetzt.

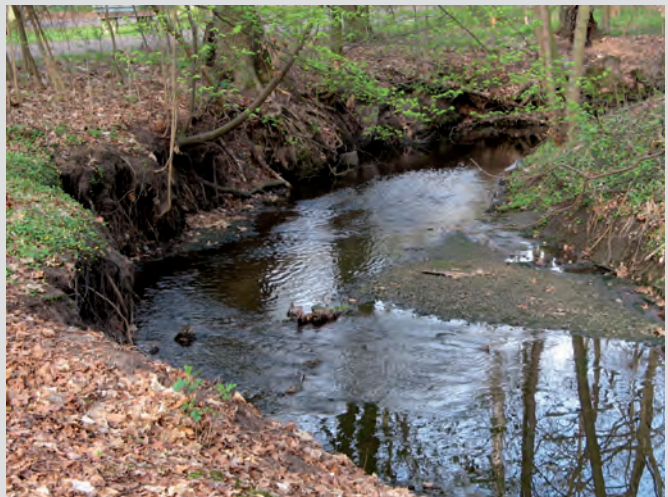
Unten: Heute ist der Langwassergraben ein naturnah gestalteter Gewässerlauf. Fotos: SUN.

Für den Hochwasserschutz sorgt die großzügigere Gestaltung des Bachlaufs mit Überflutungsflächen und zwei neuen Flutmulden.

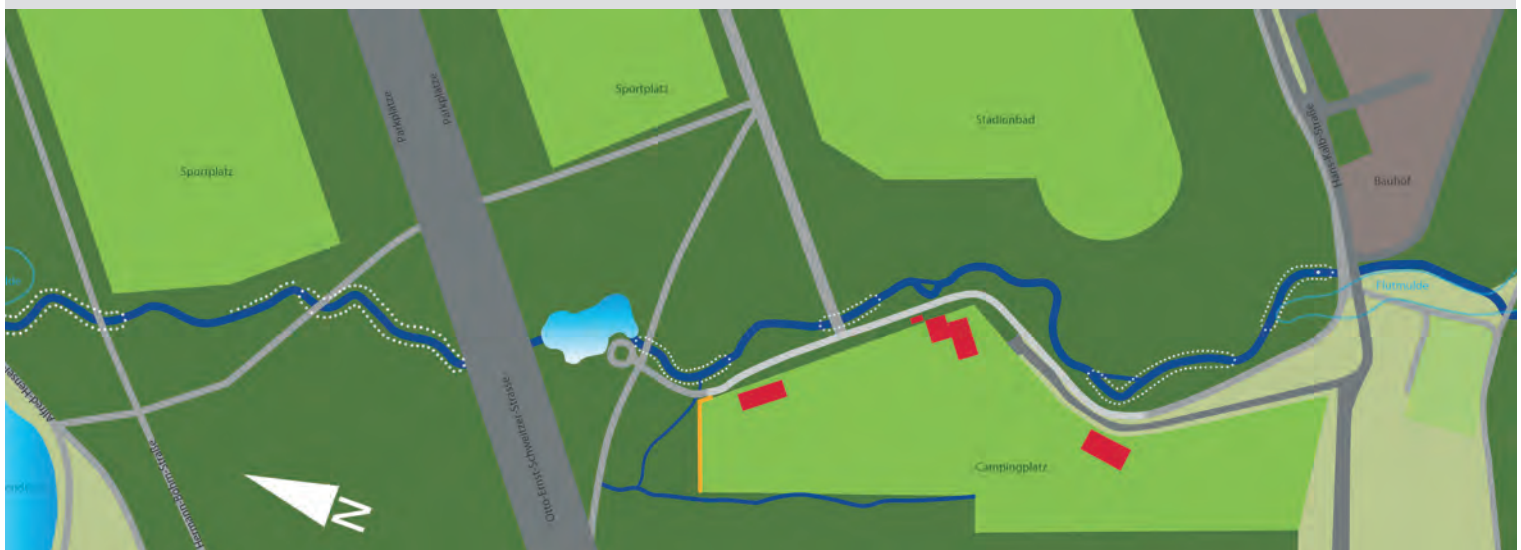
Der Verlauf des Langwassergrabens zwischen Regenrückhaltebecken Langwasser (rechts) und Großem Dutzendteich (links).

Über den Langwassergraben gelangt das Wasser aus dem Regenrückhaltebecken Langwasser in den Großen Dutzendteich. Auf dem größten Teil dieser rund 850 Meter langen Strecke war der Langwassergraben mit Ufermauern und engen Durchlässen wenig naturnah gestaltet. Zudem kam es immer wieder zu Überflutungen von angrenzenden, als Sport- und Campingplatz genutzten Flächen.
